TECHNISCHE HOCHSCHULE MITTELHESSEN

**Fachbericht 13**

**Untersuchung von  
Druckfugen und  
Fehllagen im  
Durchstanzbereich  
von Halbfertig-  
teildecken mit  
L- Blechen**

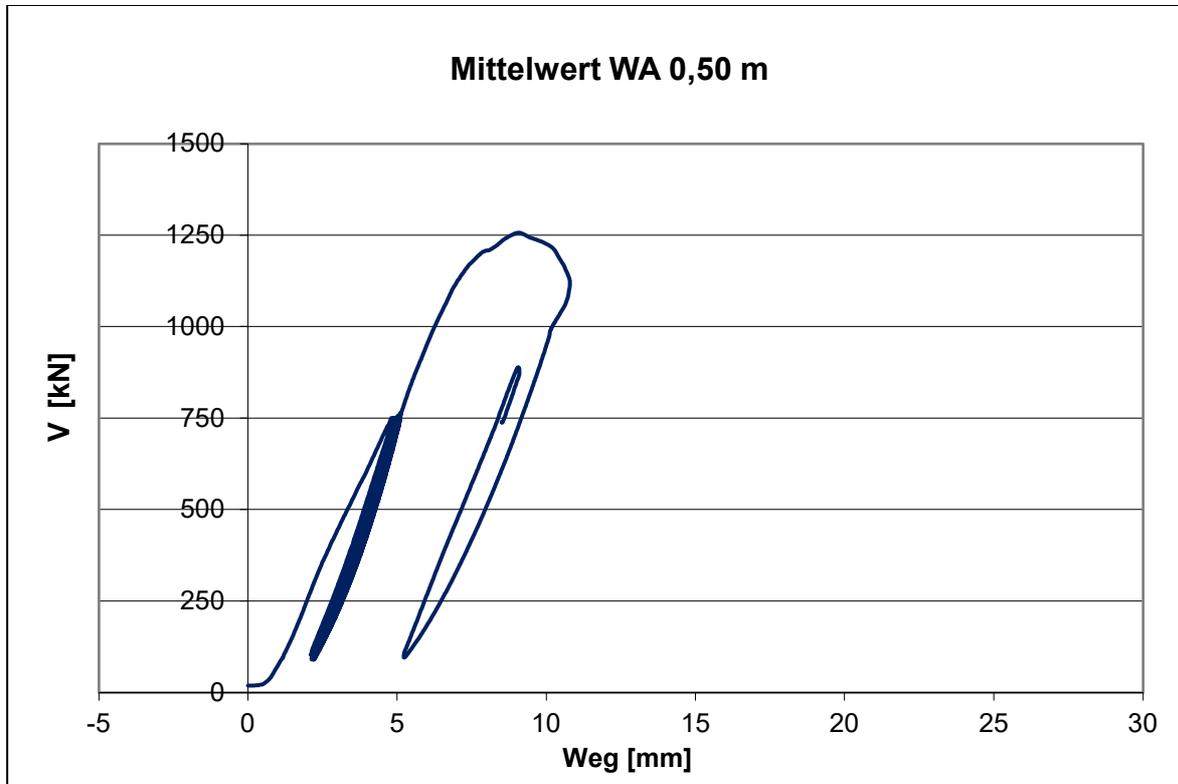
Mittelwert der Messstellen im Abstand von 1,08 [m] zur Stützenmitte

Mittelwert der Messstellen im Abstand von 0,50 [m] zur Stützenmitte

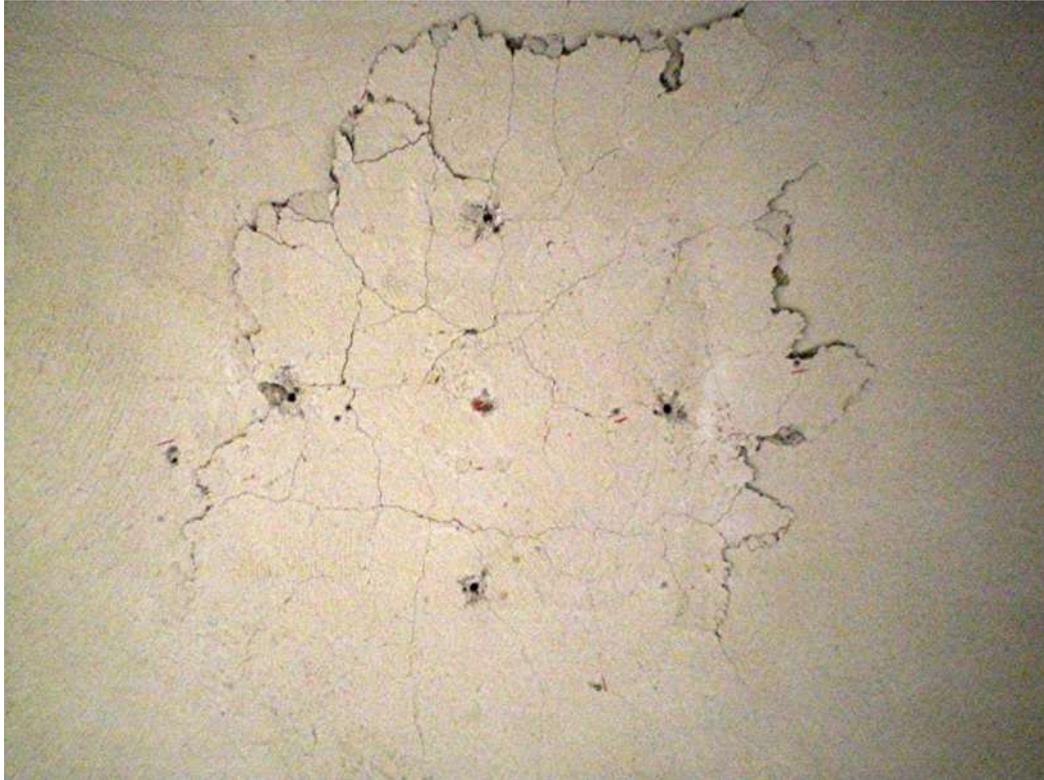
Rissbild unter der Platte

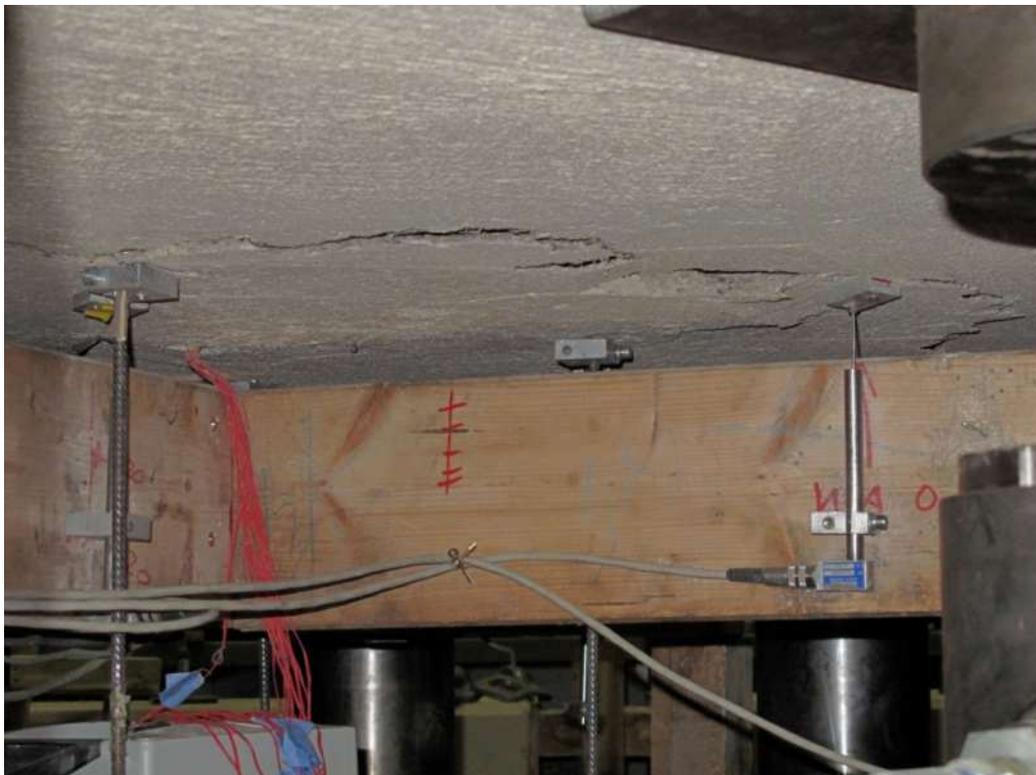
Rissbild im eingebauten Zustand

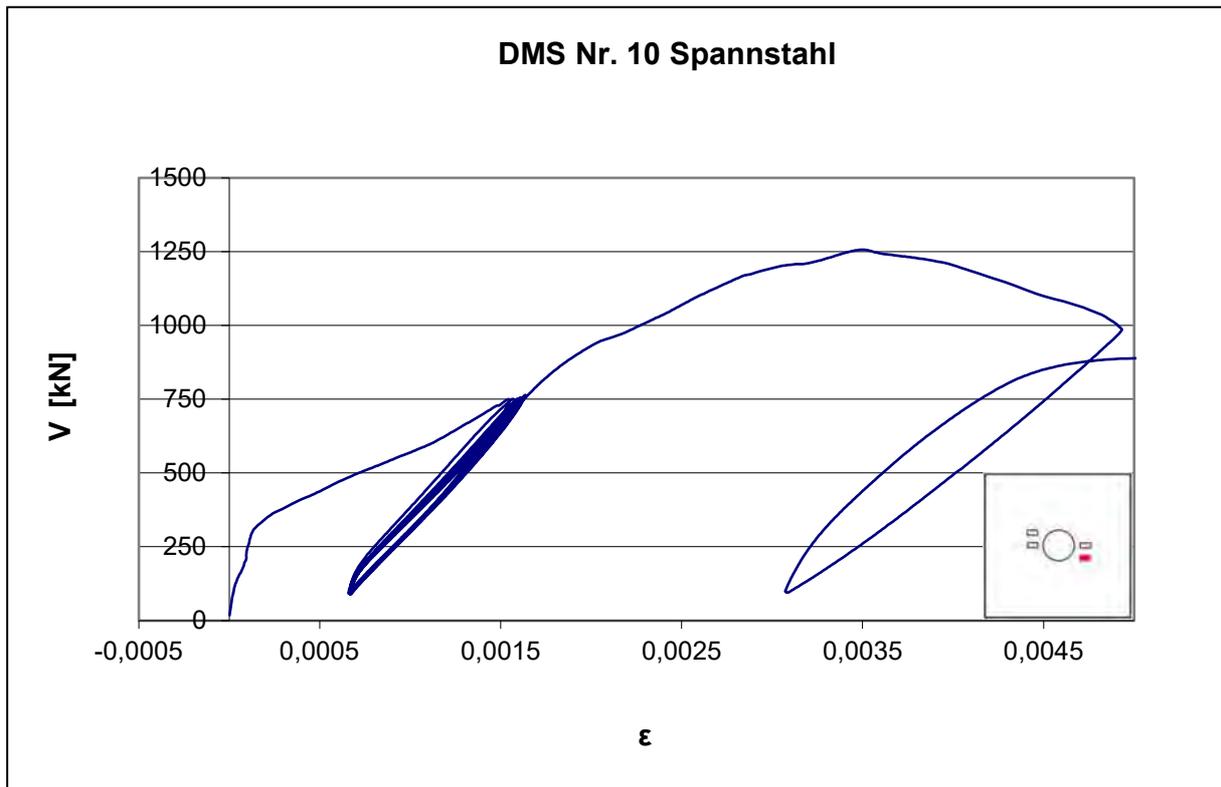
Dehnungsmessung Nr. 10 Spannstahl

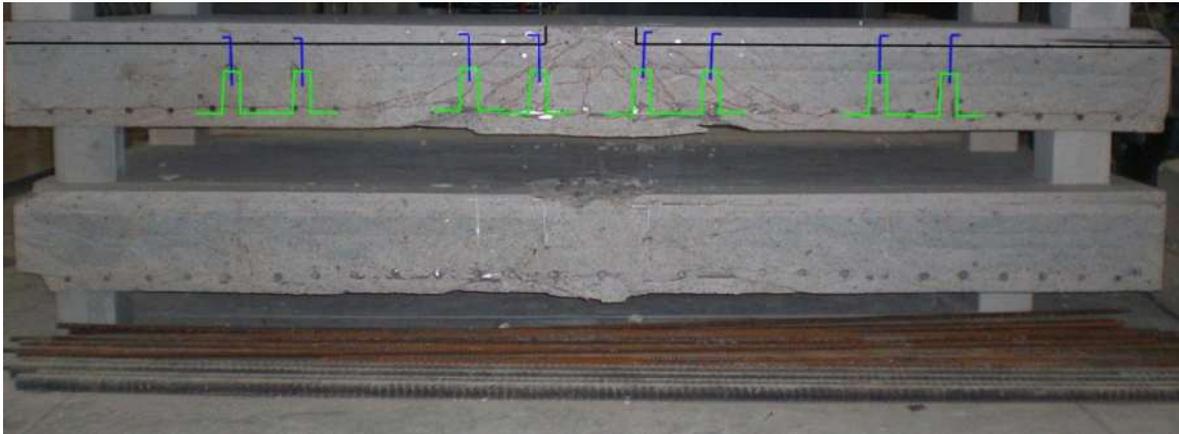
1. a) Lage der Bleche in den Schnittflächen

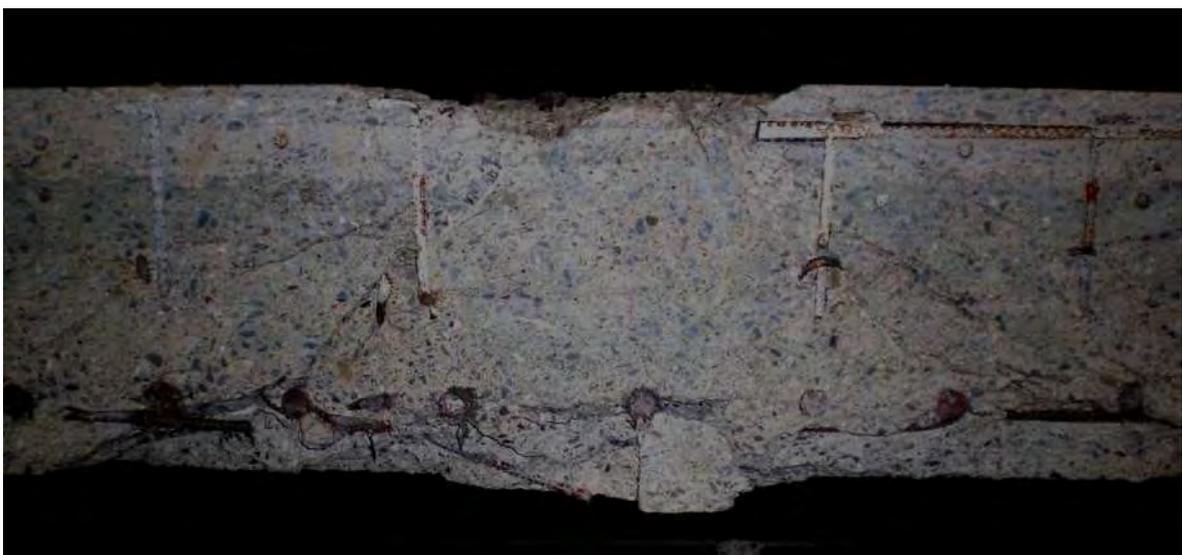
2. Bruchkegel - Detail

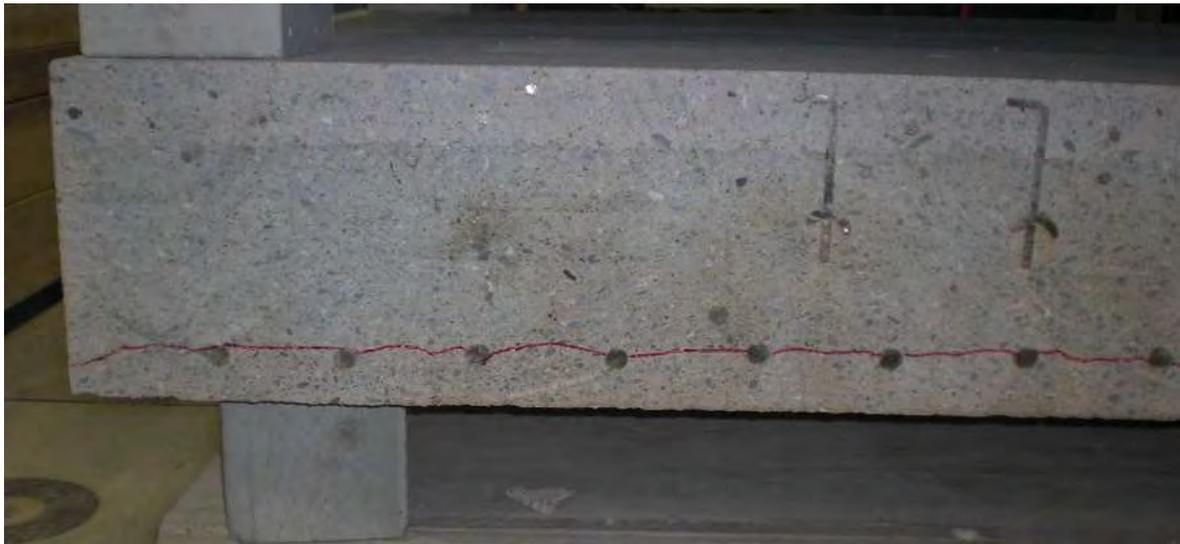
3. a) Risse außerhalb des Bruchkegels – links

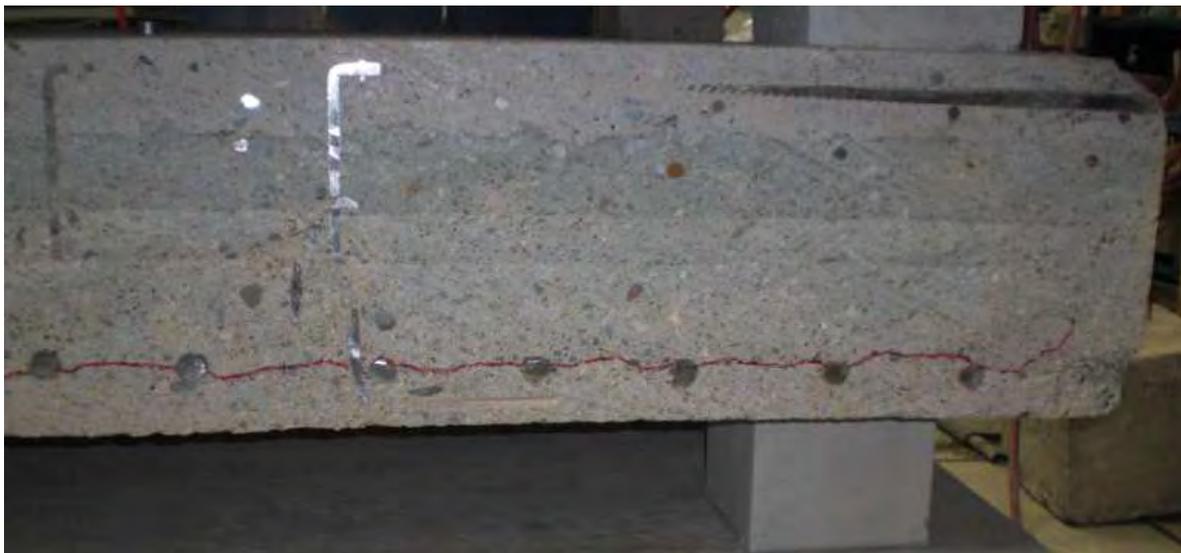
3. b) Risse außerhalb des Bruchkegels - rechts

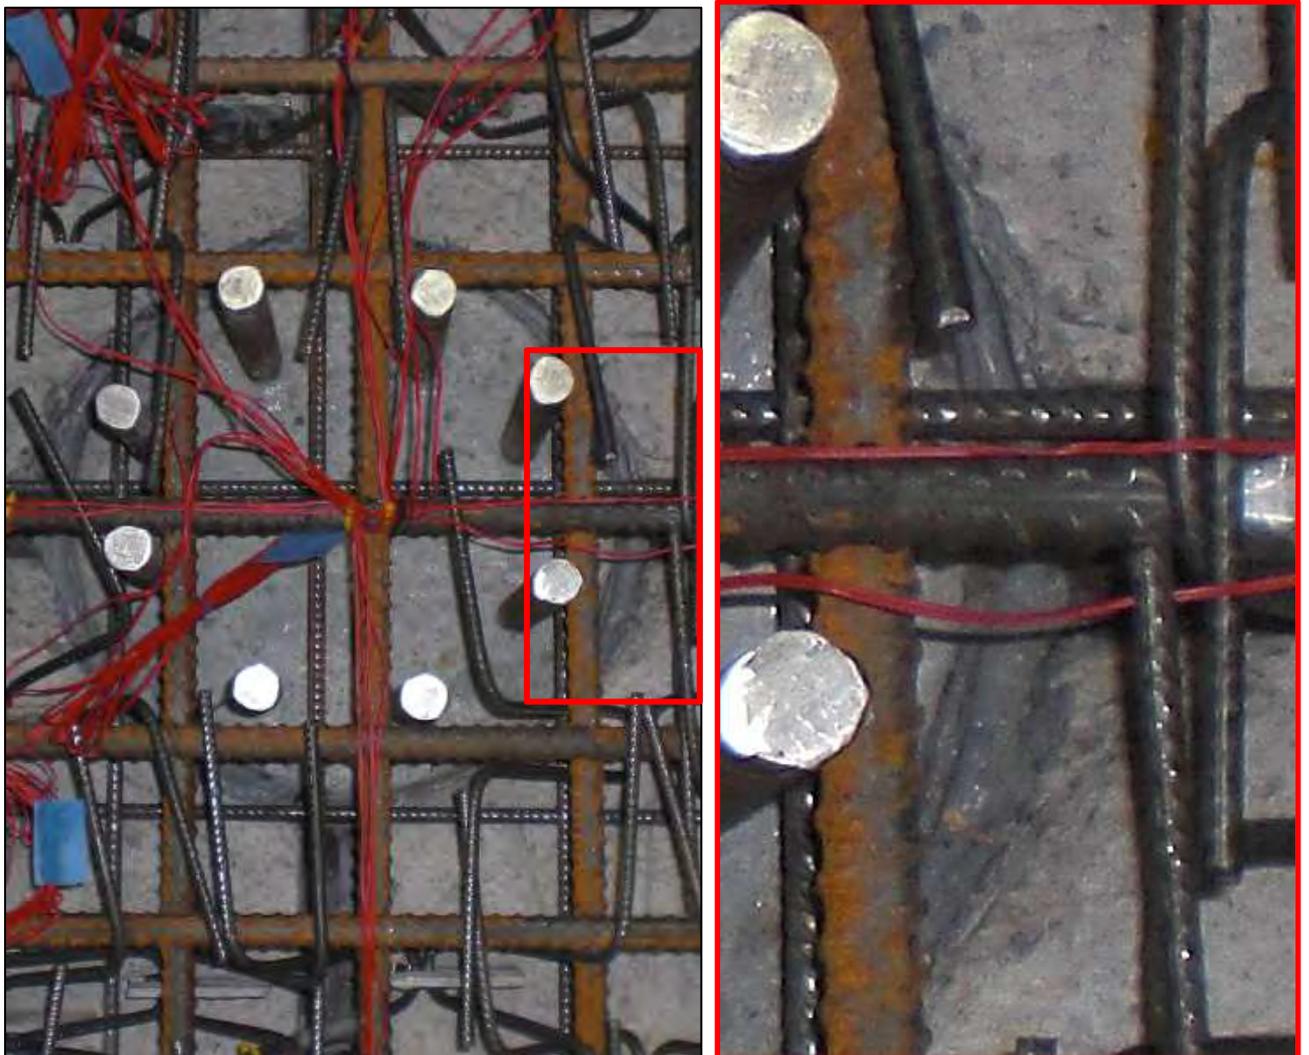
Planmäßige Fehllage

Stütze ist 5 [mm] in die Platte betoniert

Fuge zwischen Halbfertigteil und Stütze im Mittel 10 [mm]

Elastische Silikonfuge von 10 [mm] um die Stütze

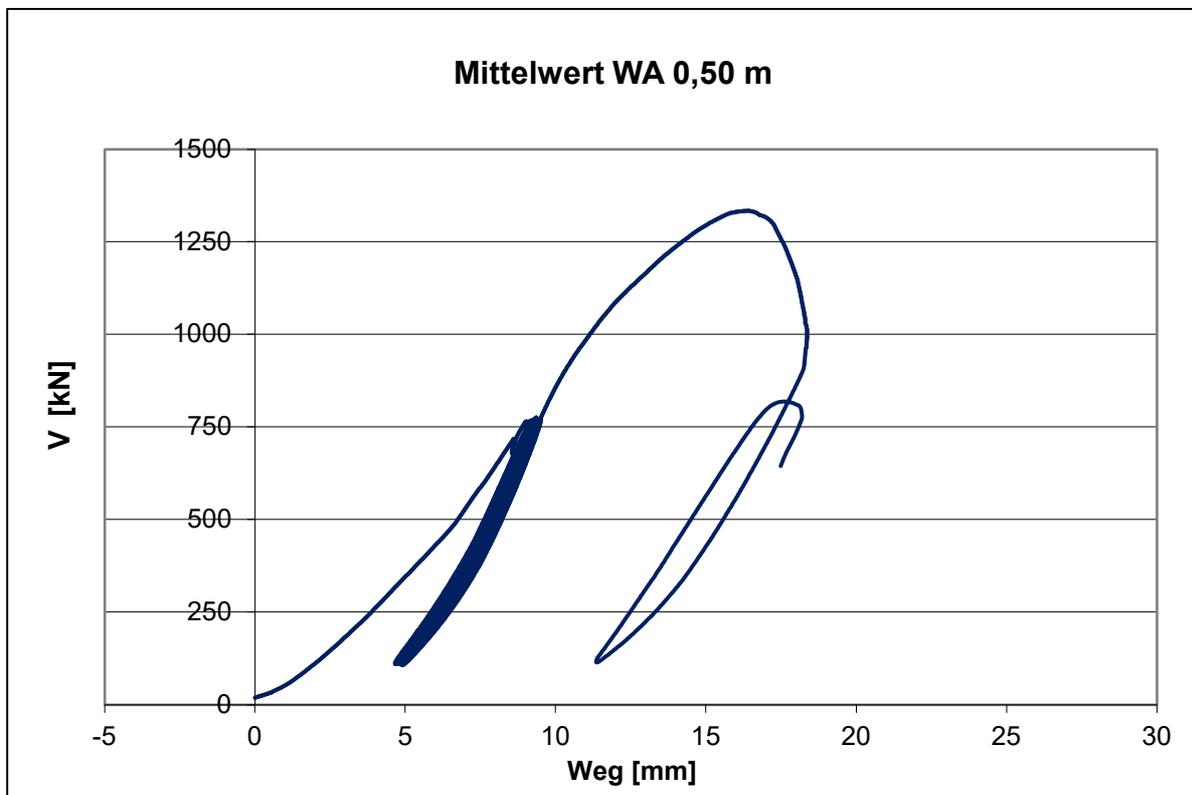
Mittelwert der Messstellen im Abstand von 1,08 m zur Stützenmitte

Mittelwert der Messstellen im Abstand von 0,50 m zur Stützenmitte

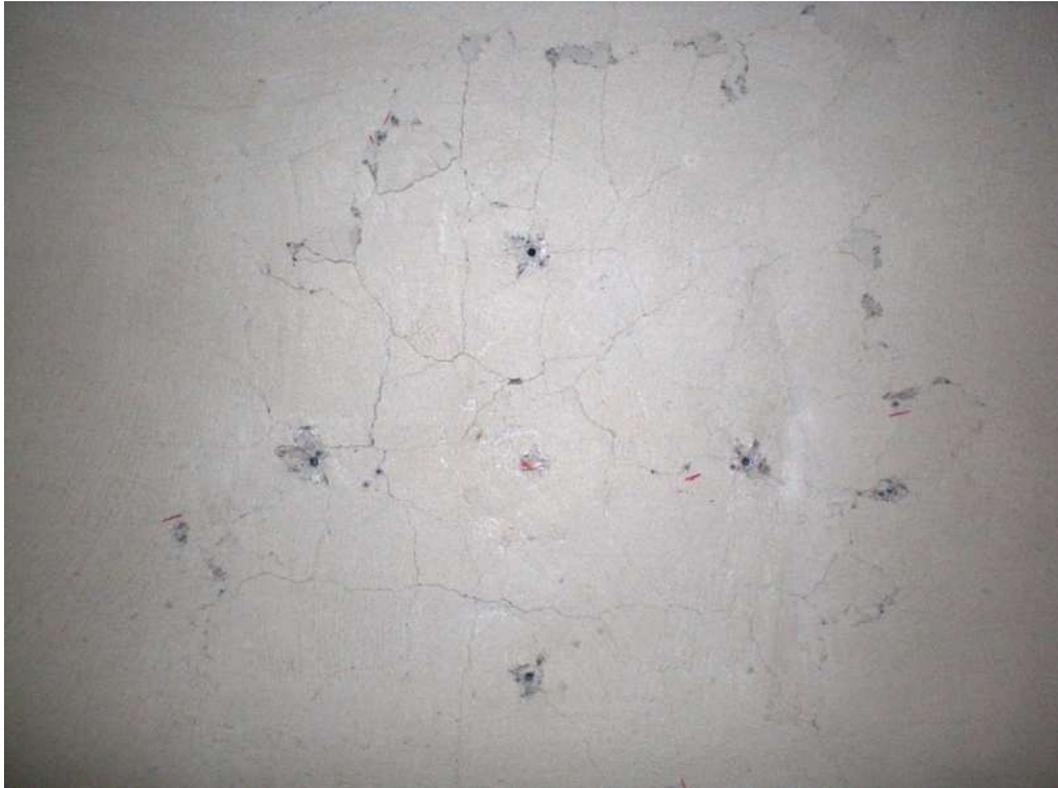
Rissbild unter der Platte

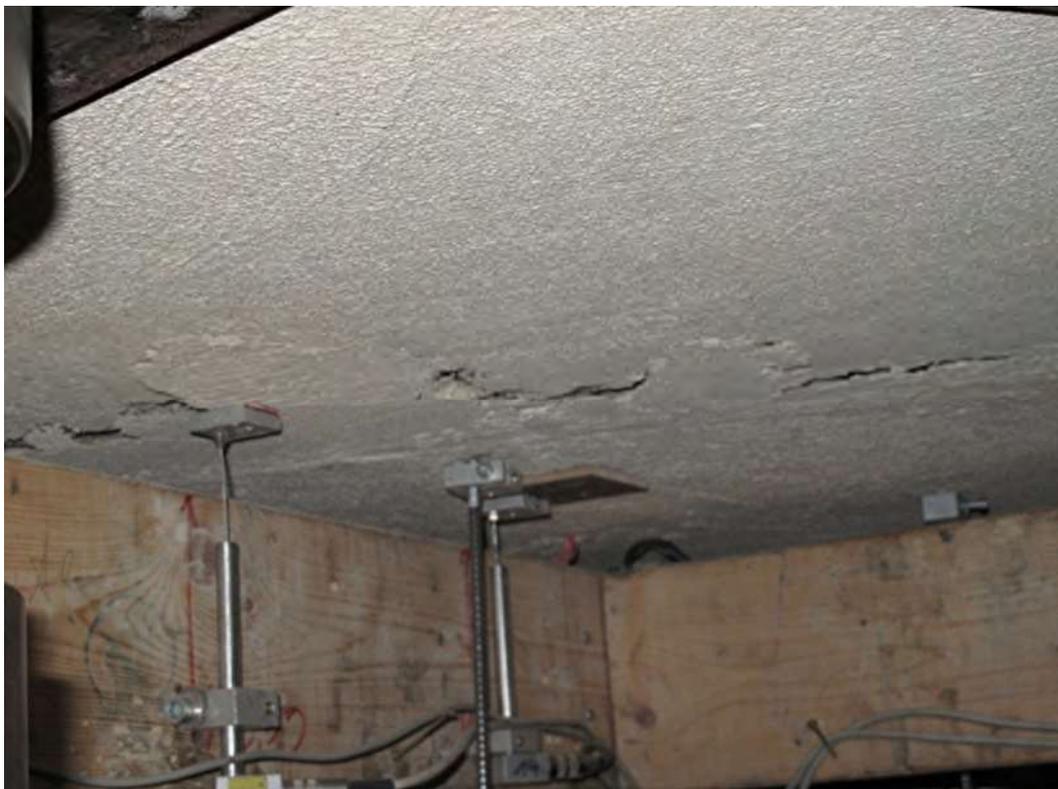
Rissbild im eingebauten Zustand

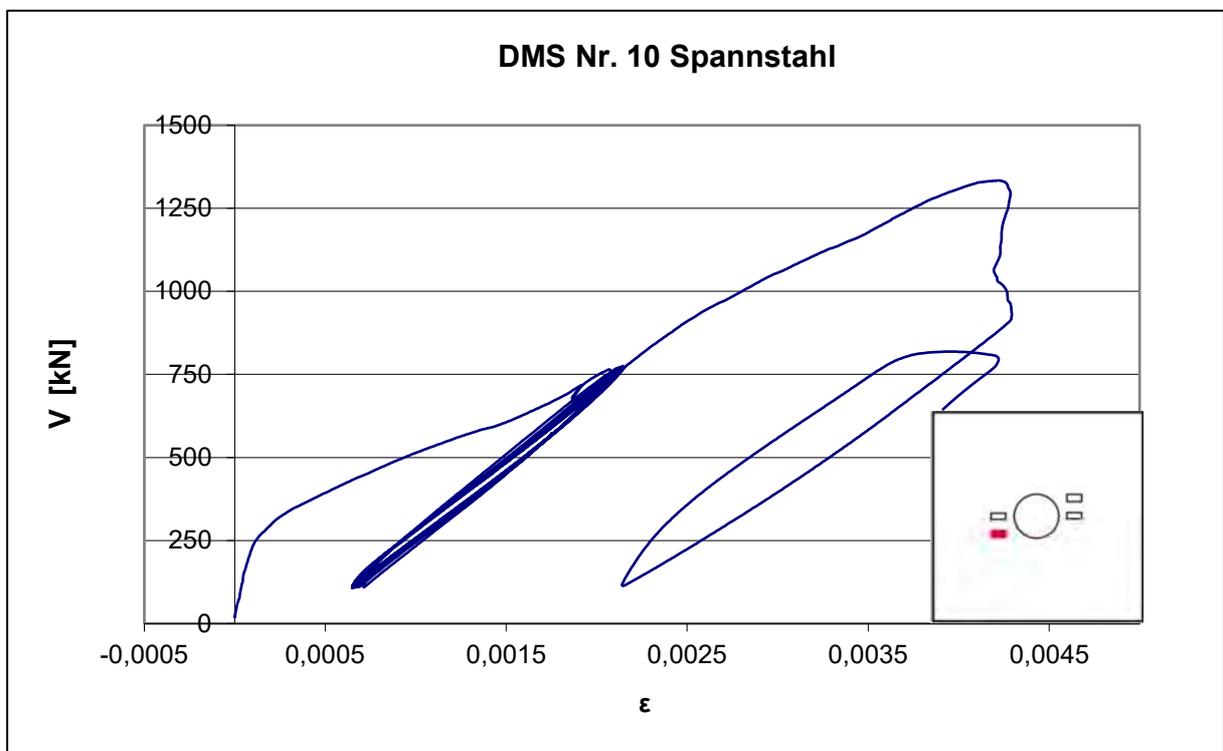
Dehnungsmessung Nr. 10 Spann Stahl

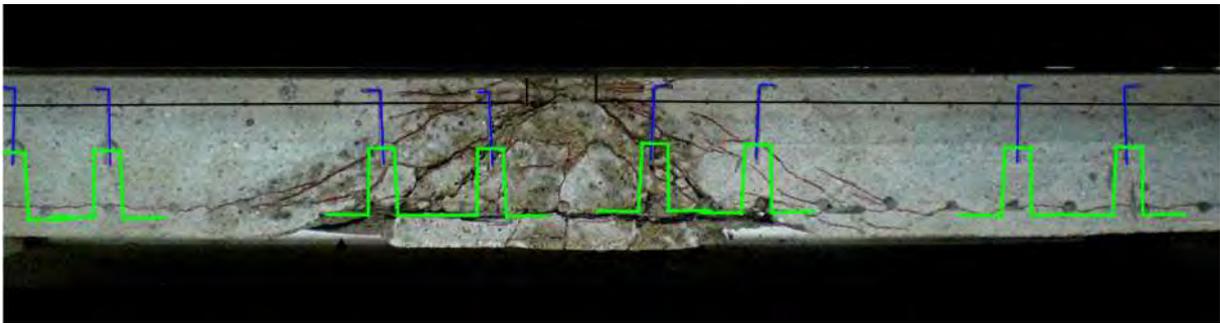
1. a) Lage der Bleche in den Schnittflächen

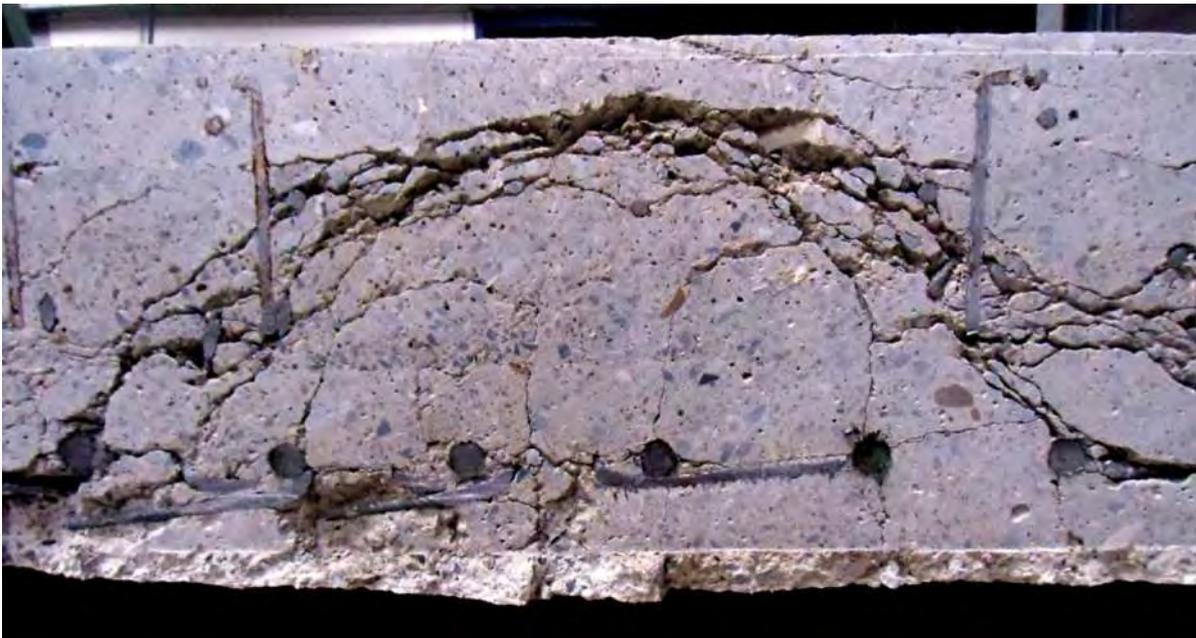
2. a) Bruchkegel - Detail

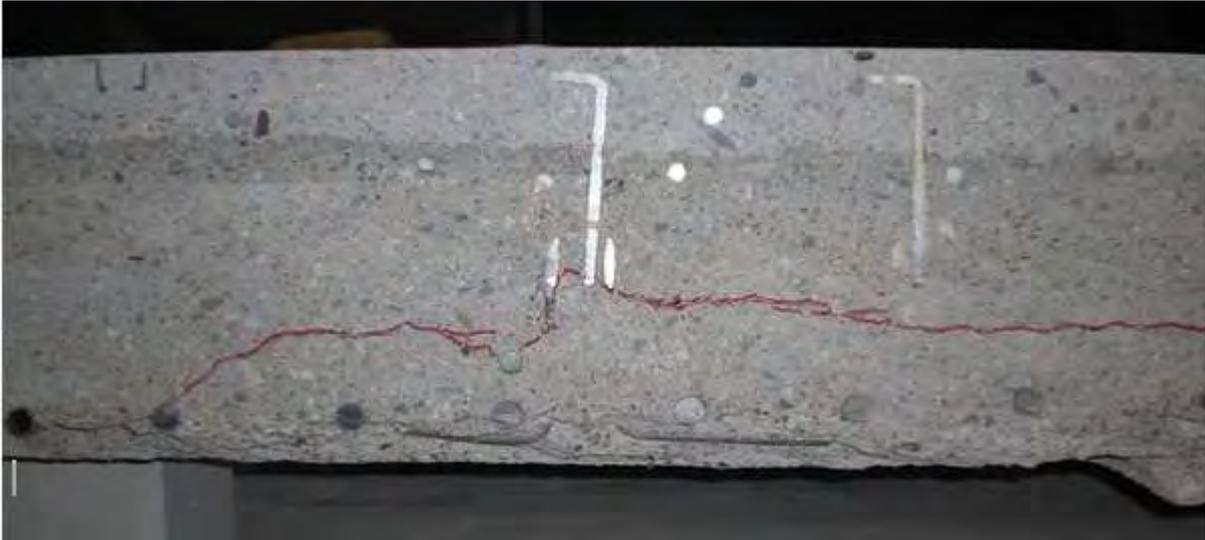
3. a) Risse außerhalb des Bruchkegels – links

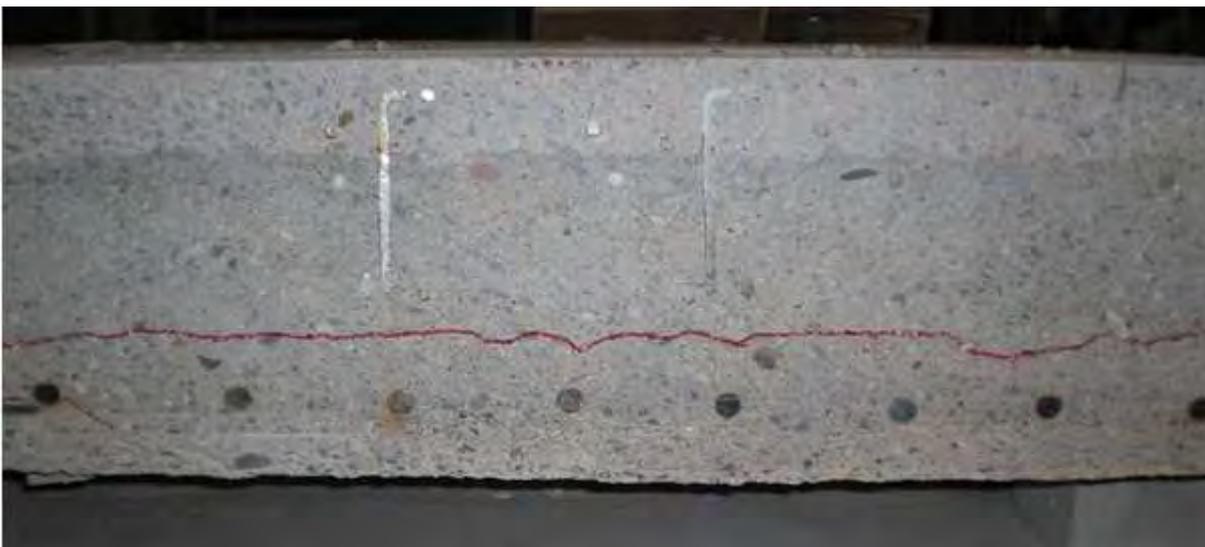
3. b) Risse außerhalb des Bruchkegels - rechts

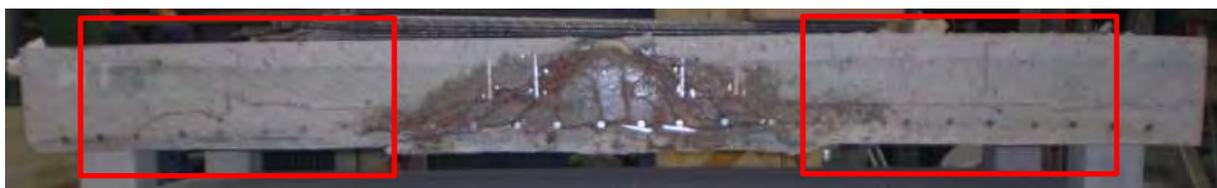
3. c) Lage der Ausschnitte links und rechts

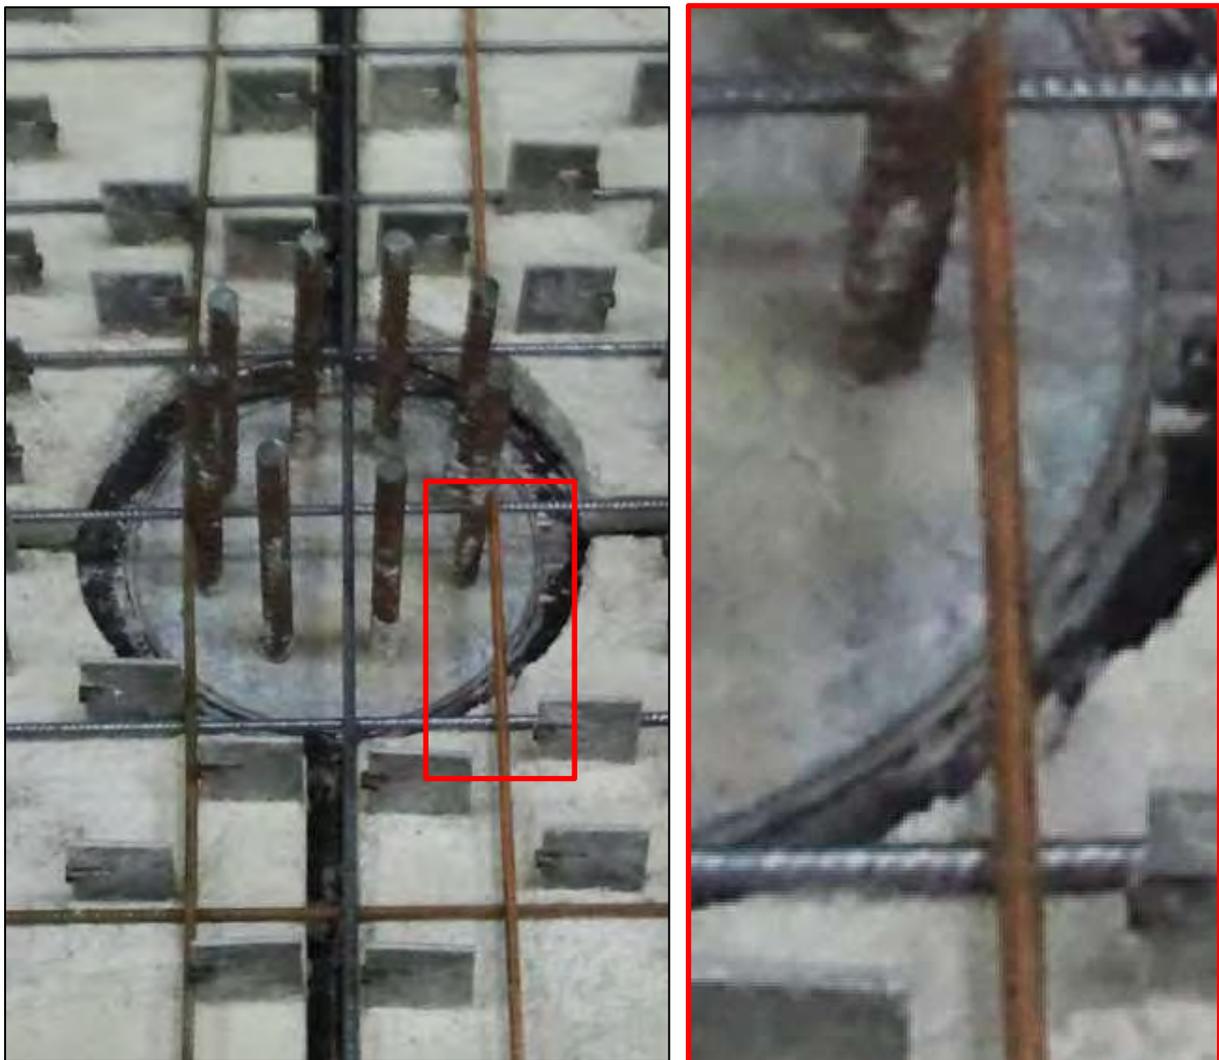
Planmäßige Fehllage – Stütze ist 10 [mm] in die Platte betoniert

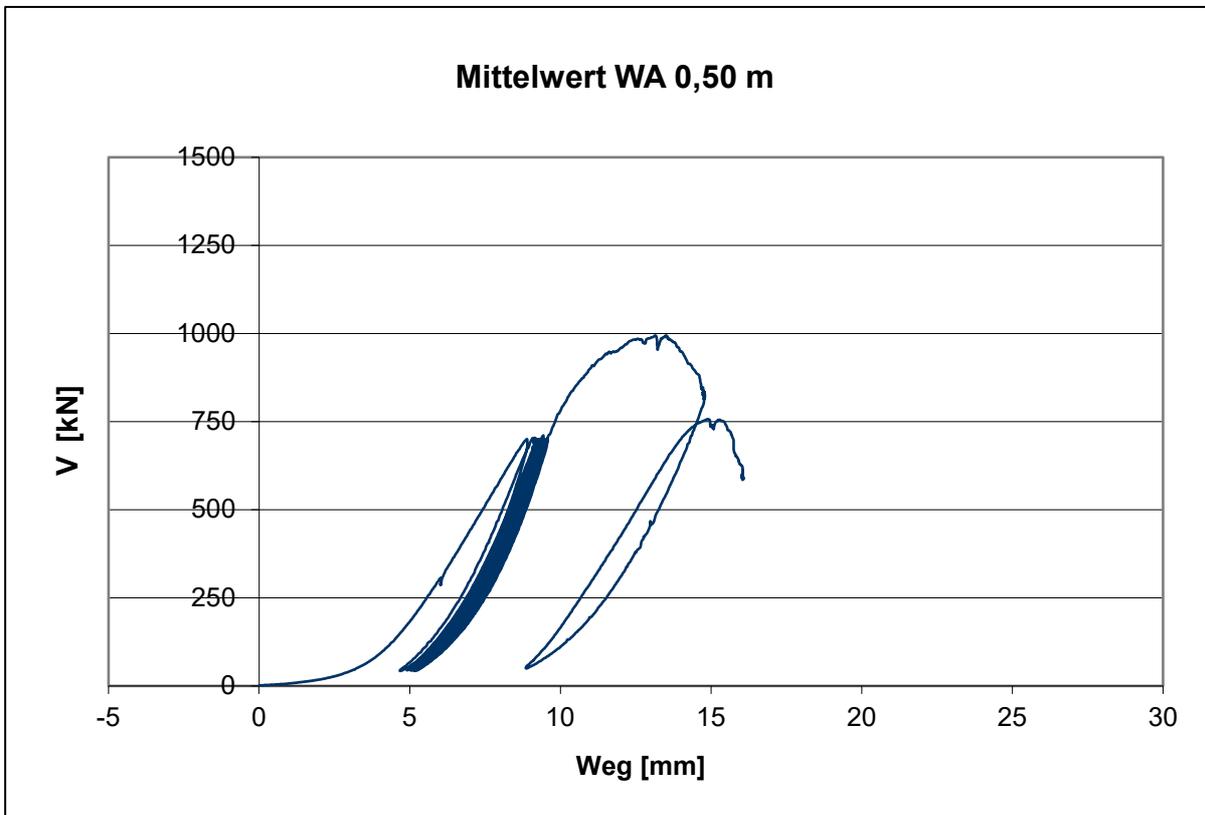
Mittelwerte der Wegaufnehmer im Abstand von 1,08 [m] zum Stützenmittelpunkt

Mittelwerte der Wegaufnehmer im Abstand von 0,50 [m] zum Stützenmittelpunkt

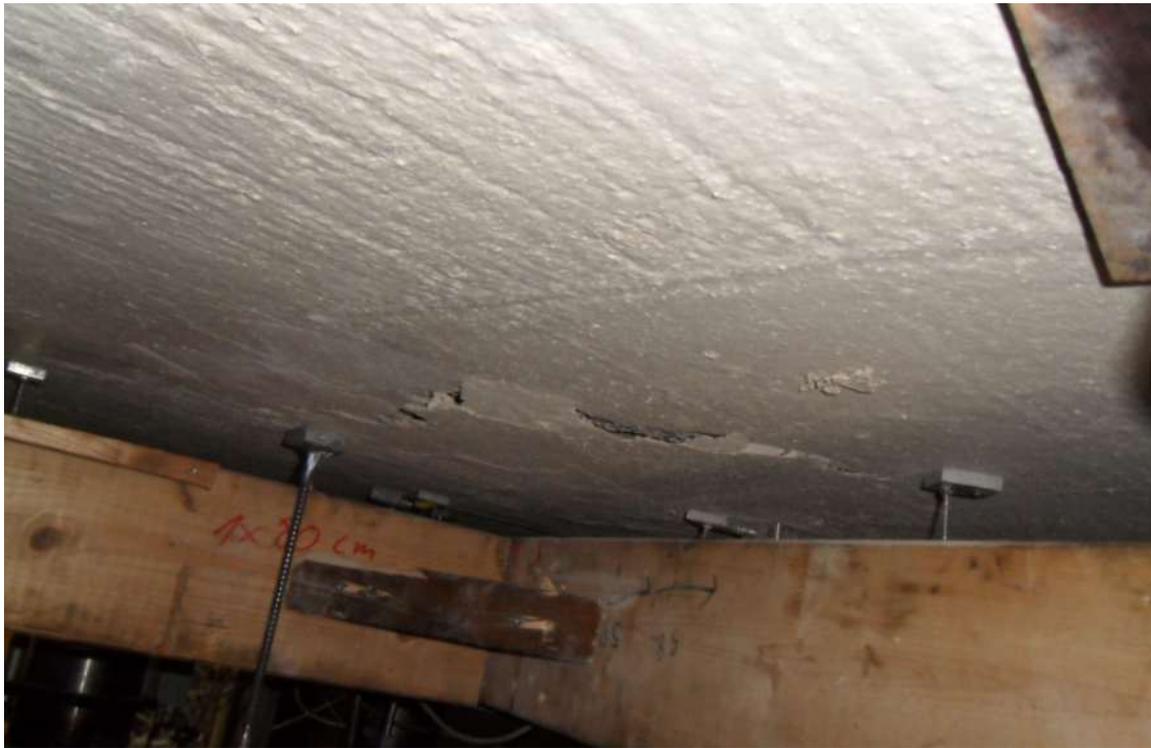
Rissbild unter der Platte

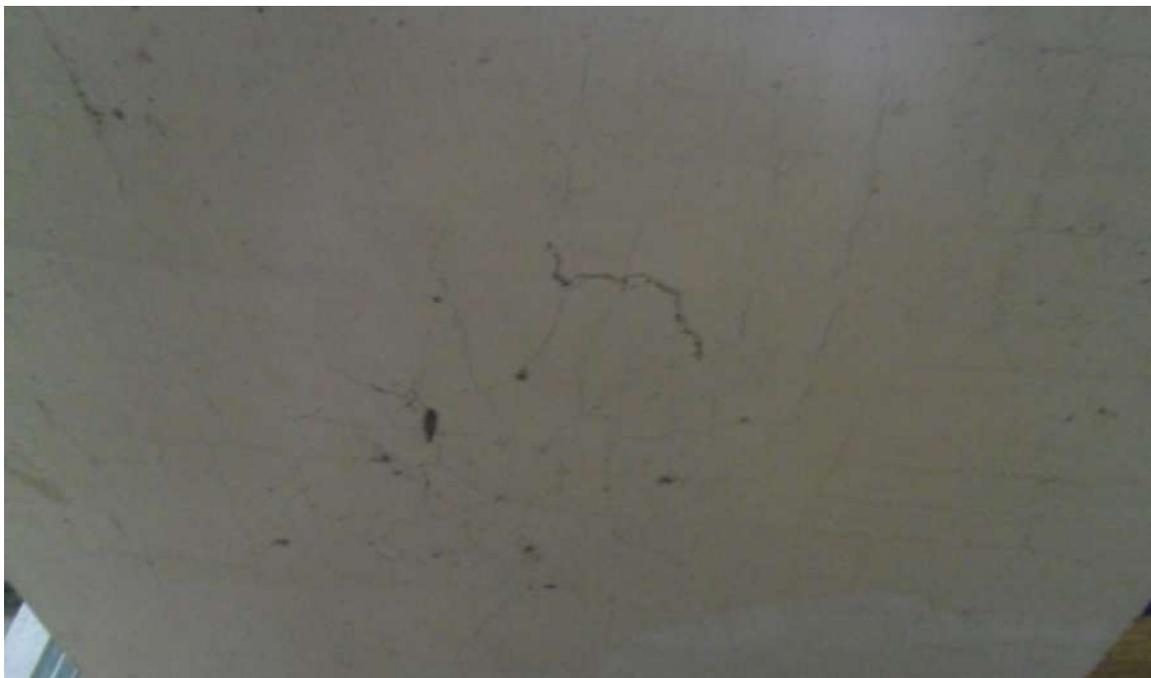
Rissbild unter der Platte

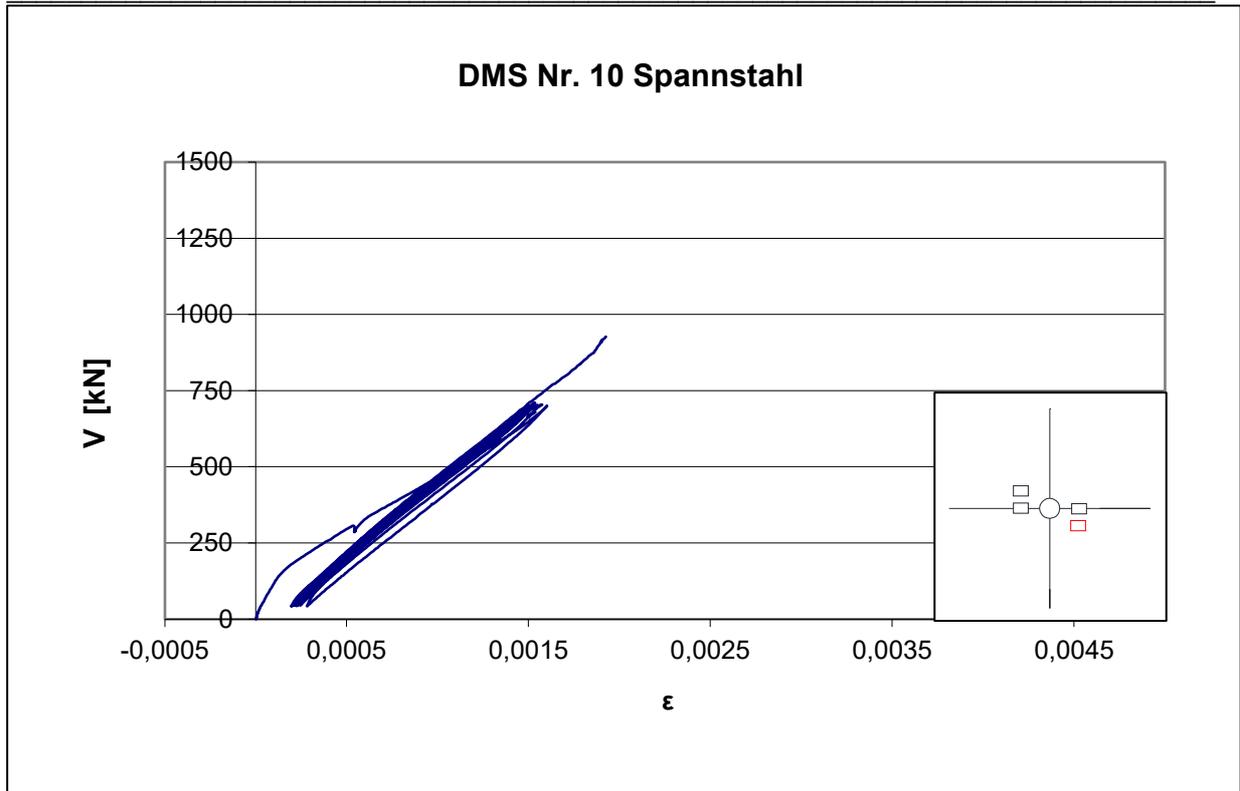
Dehnungsmessung am Spannstahl Nr. 10

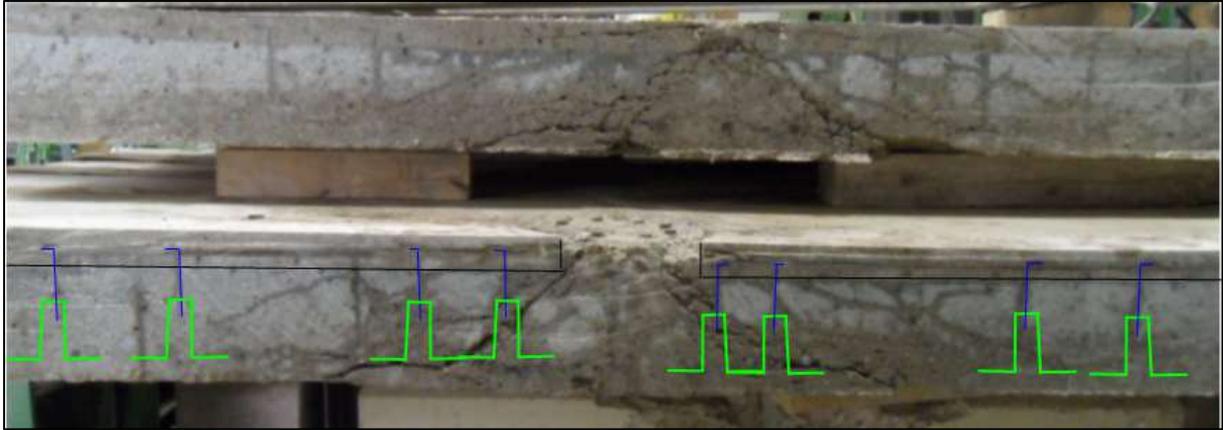
1. a) Lage der Bleche in den Schnittflächen

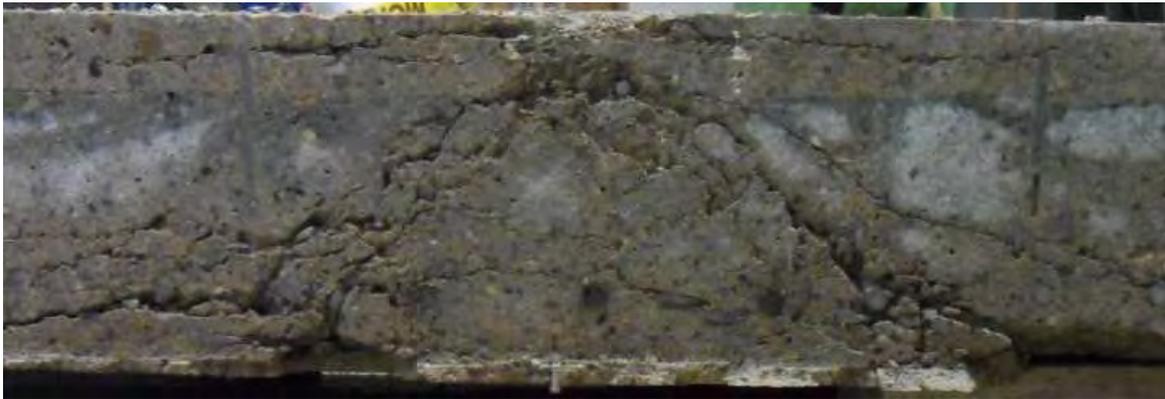
2. a) Bruchkegel - Detail

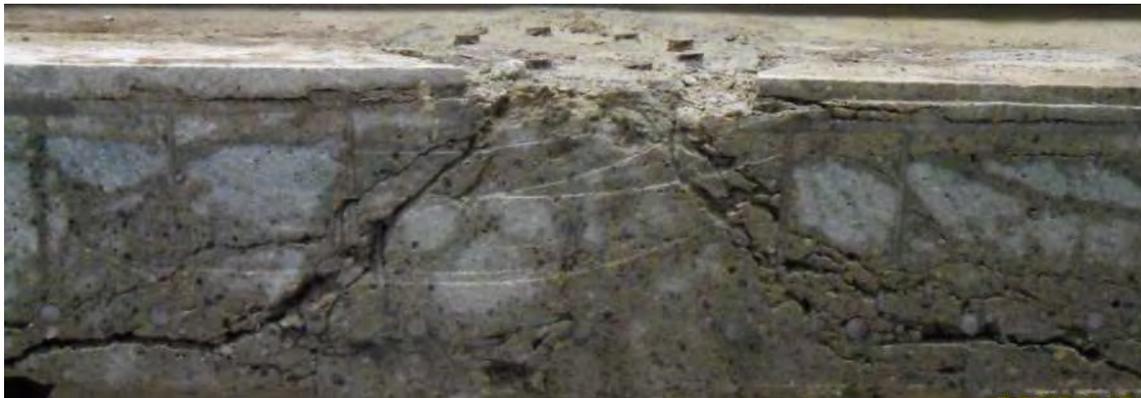
2. b) Bruchkegel - Detail

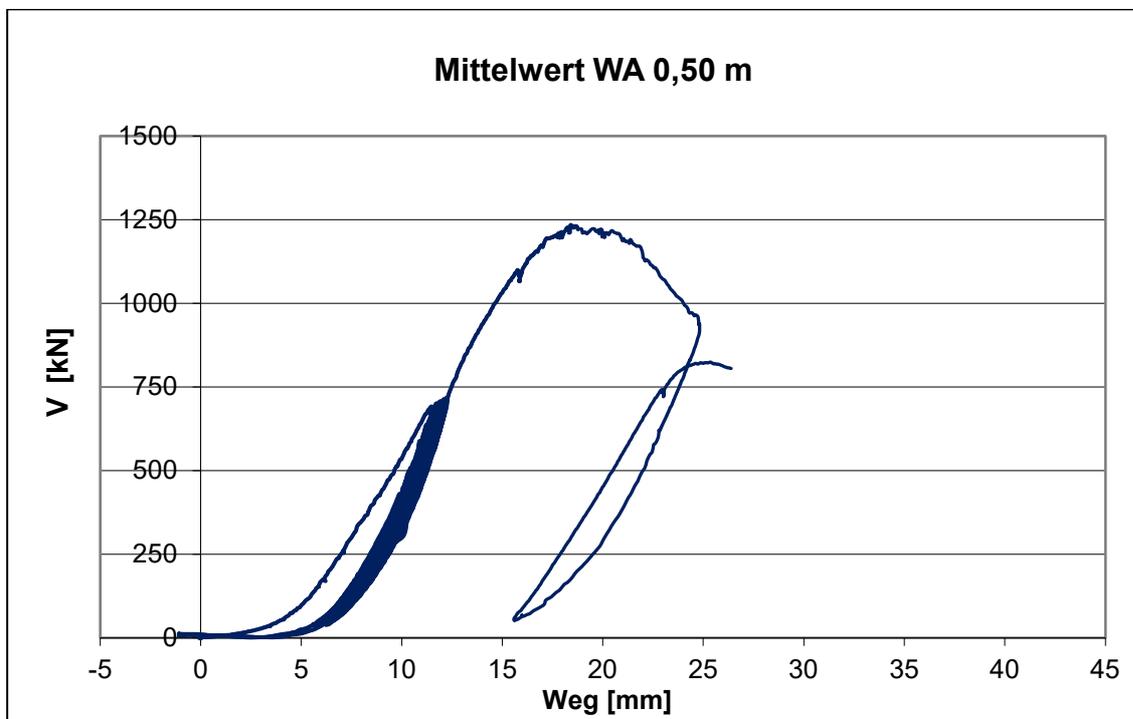
Mittelwerte der Wegaufnehmer im Abstand von 1,08 m zum Stützenmittelpunkt

Mittelwerte der Wegaufnehmer im Abstand von 0,50 m zum Stützenmittelpunkt

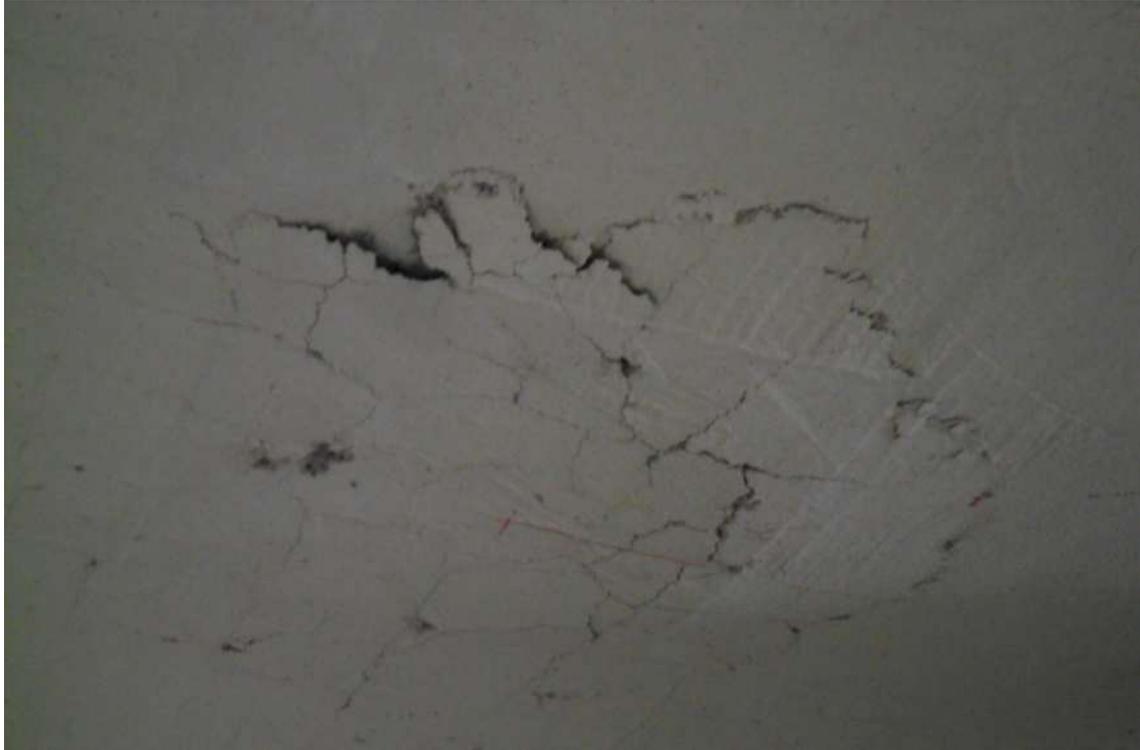
Rissbild unter der Platte

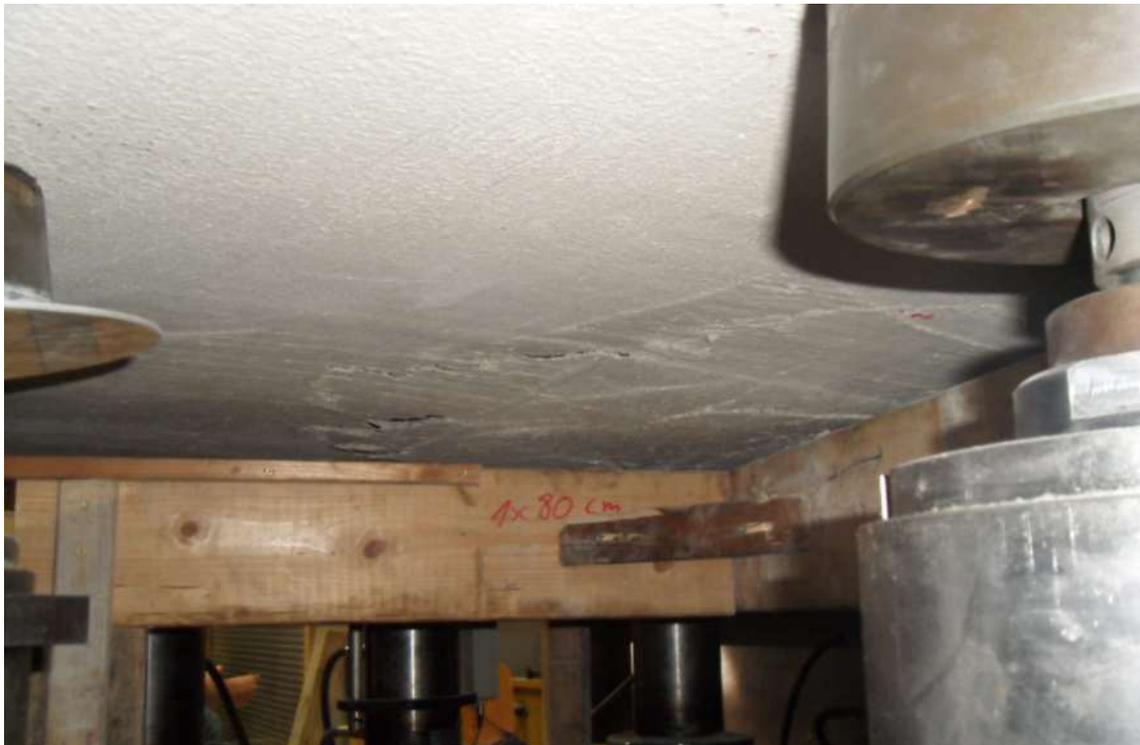
Rissbild im eingebauten Zustand
