TECHNISCHE HOCHSCHULE MITTELHESSEN

**Fachbericht 13**

**Untersuchung von  
Druckfugen und  
Fehllagen im  
Durchstanzbereich  
von Halbfertig-  
teildecken mit  
L- Blechen**

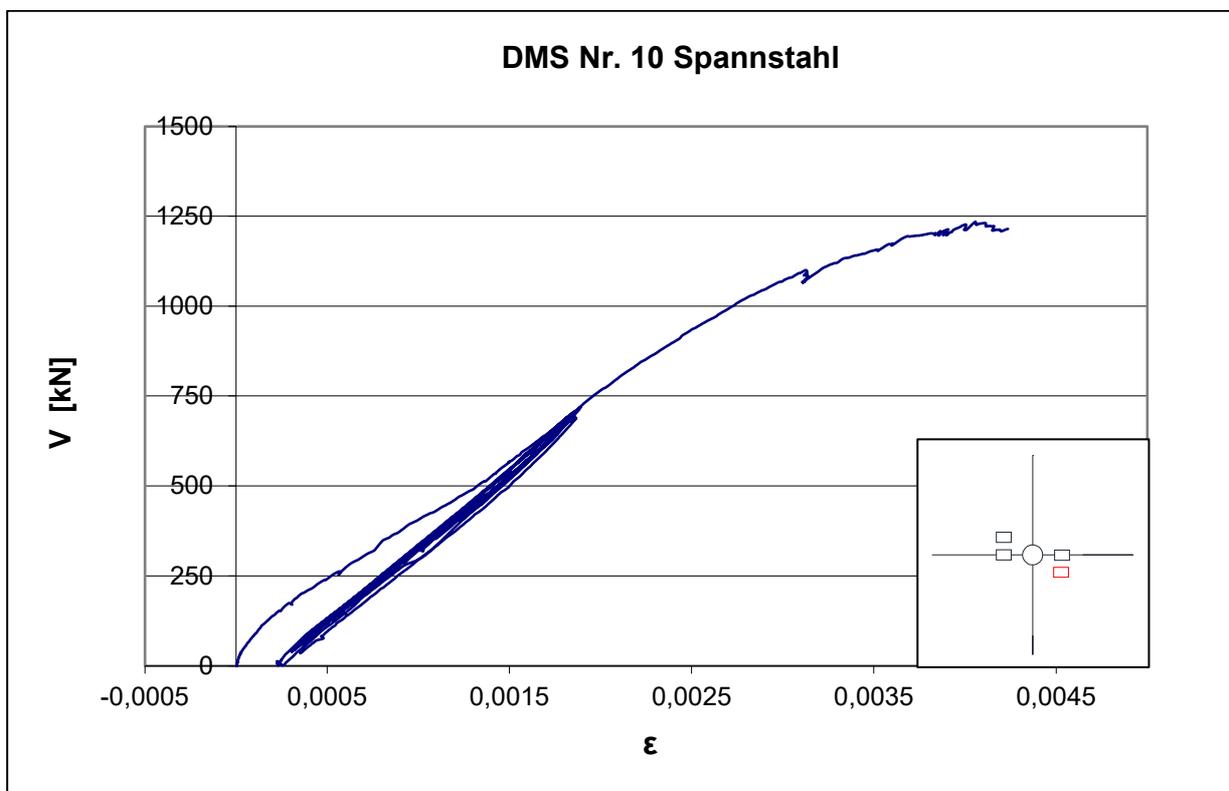
Dehnungsmessung Spann Stahl Nr. 10

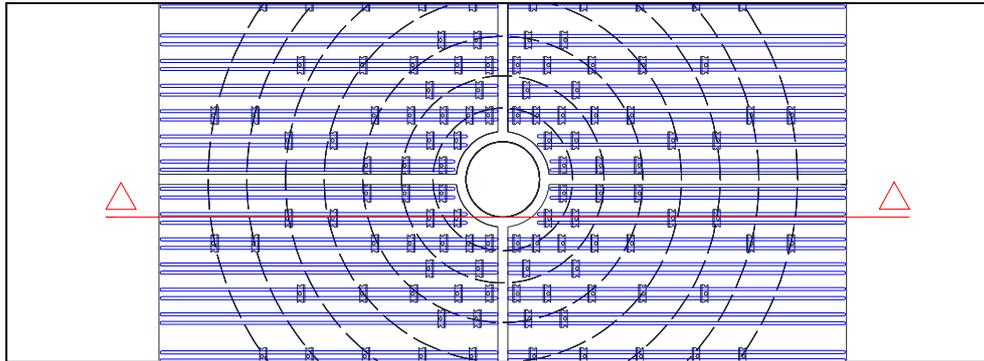
### 1. Lage des Schnittes

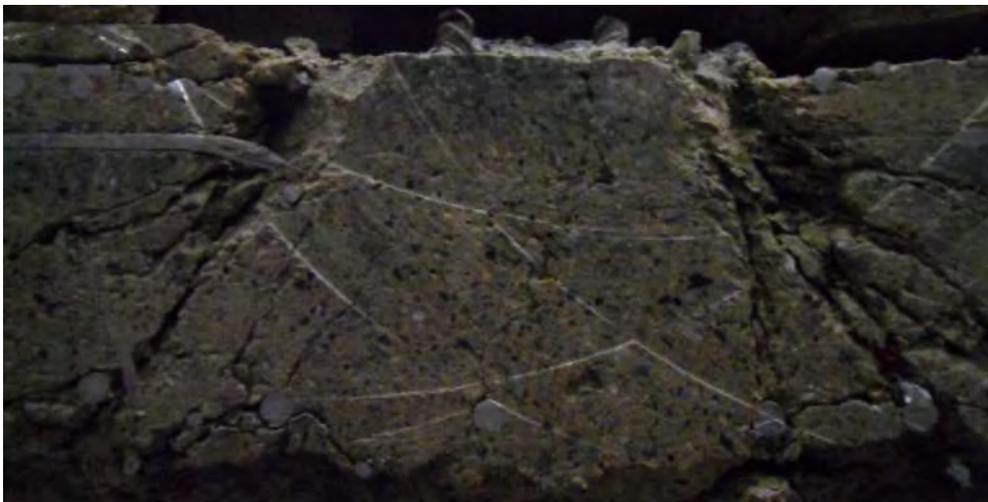
### 2. a) Bruchkegel - Detail

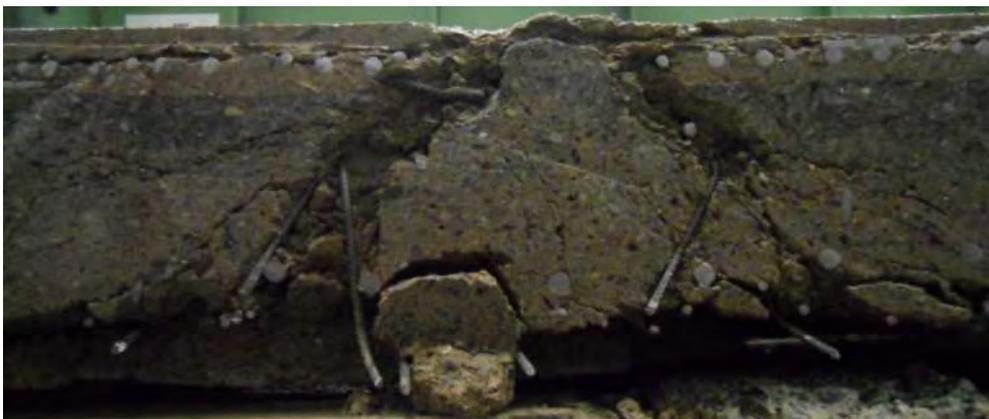
### 2. b) Bruchkegel - Detail

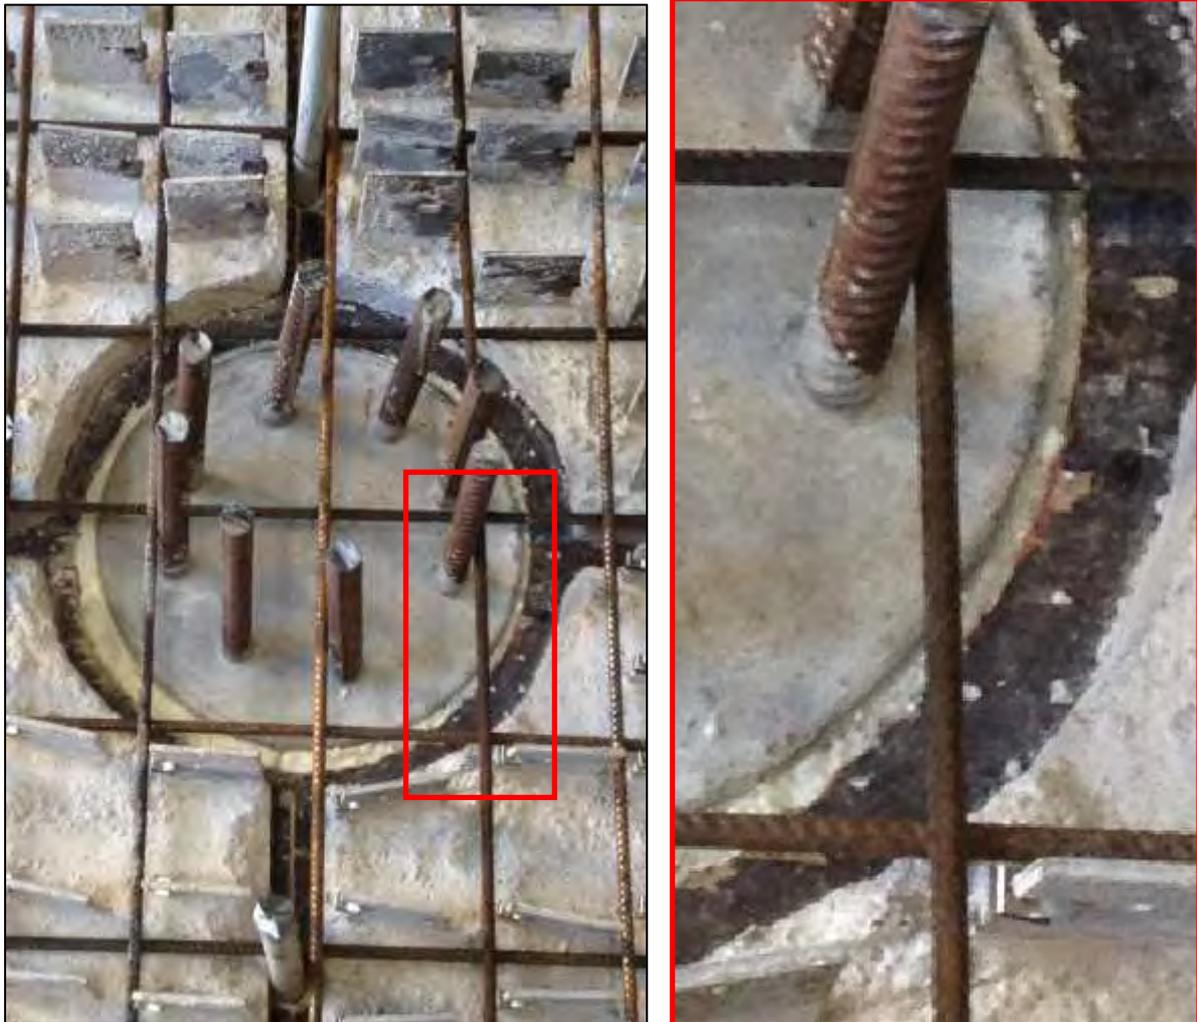
Planmäßige Fehllage – Stütze ist 5 [mm] in die Platte betoniert

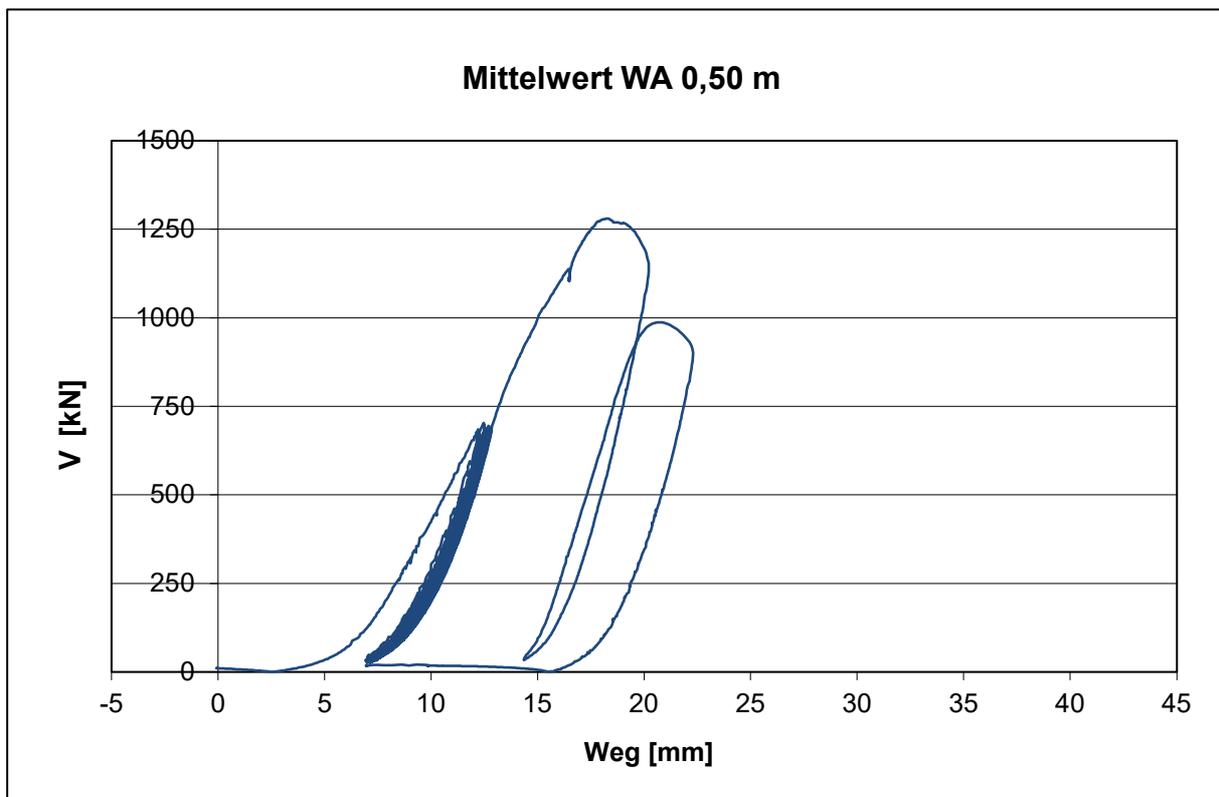
Mittelwert der Messstellen im Abstand von 1,08 [m] zur Stützenmitte

Mittelwert der Messstellen im Abstand von 0,50 [m] zur Stützenmitte

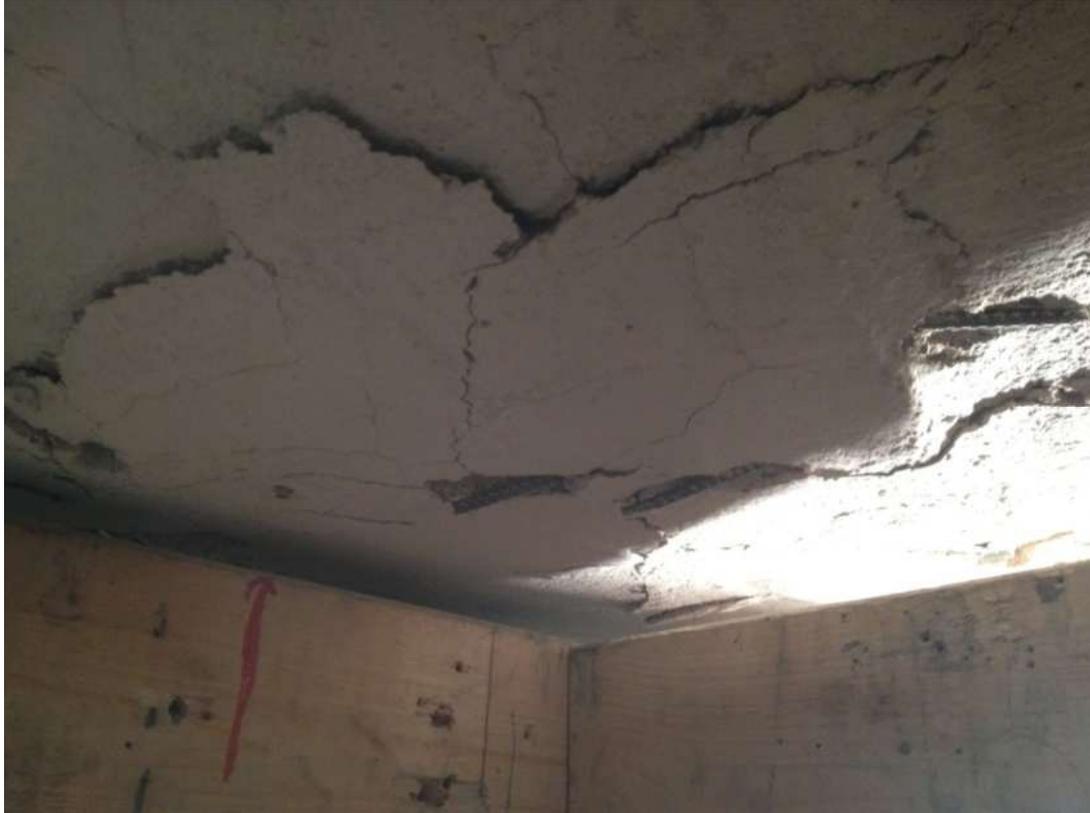
Rissbild unter der Platte im eingebauten Zustand

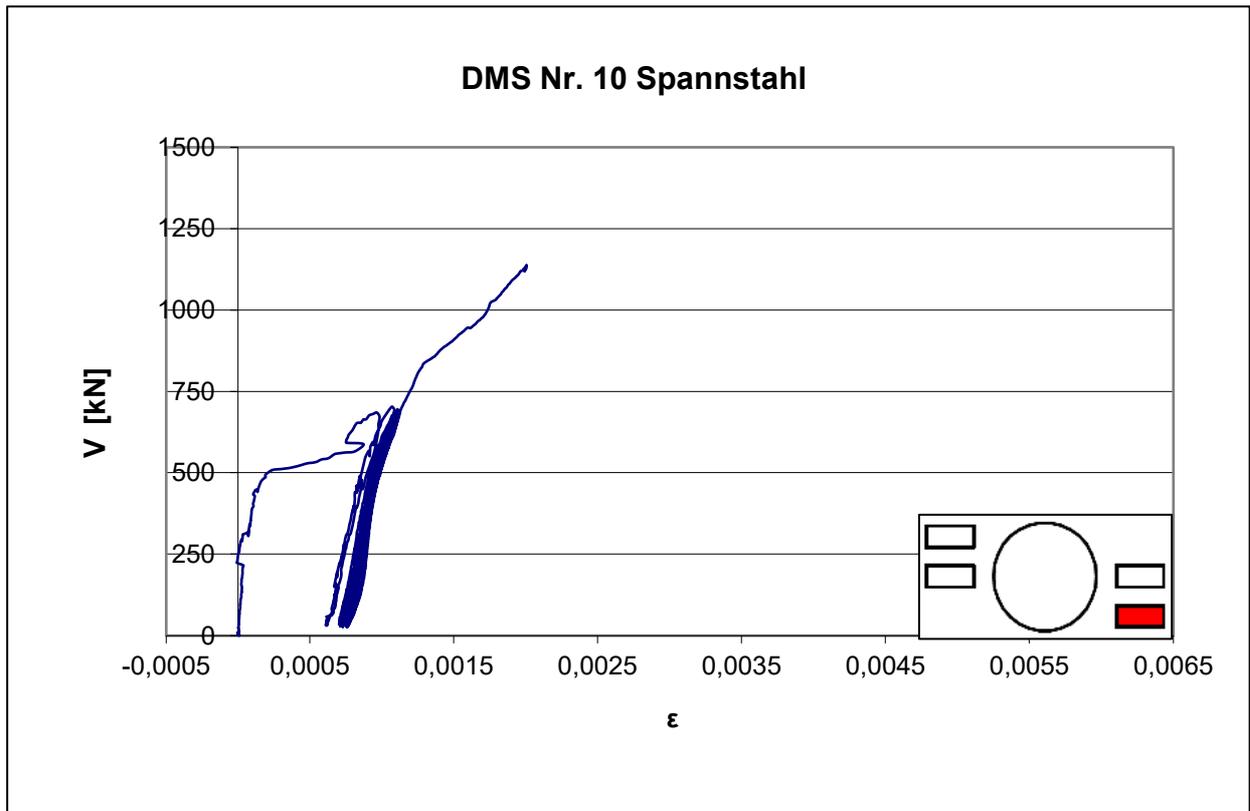
Dehnungsmessung Nr. 10 Spann Stahl

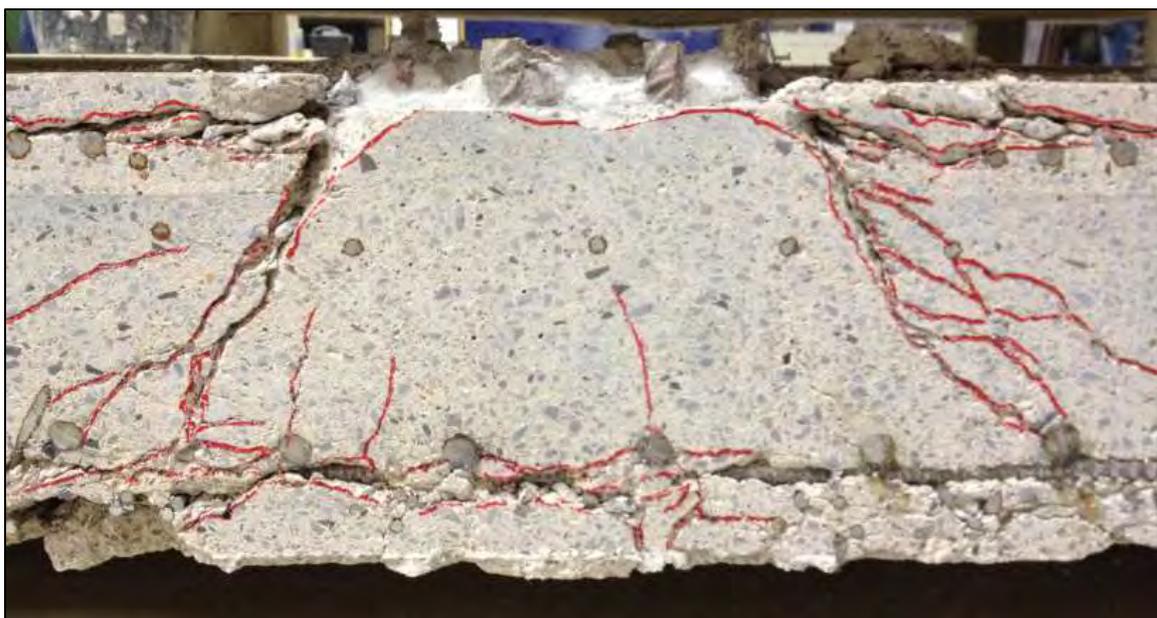
## 2. Bruchkegel - Detail

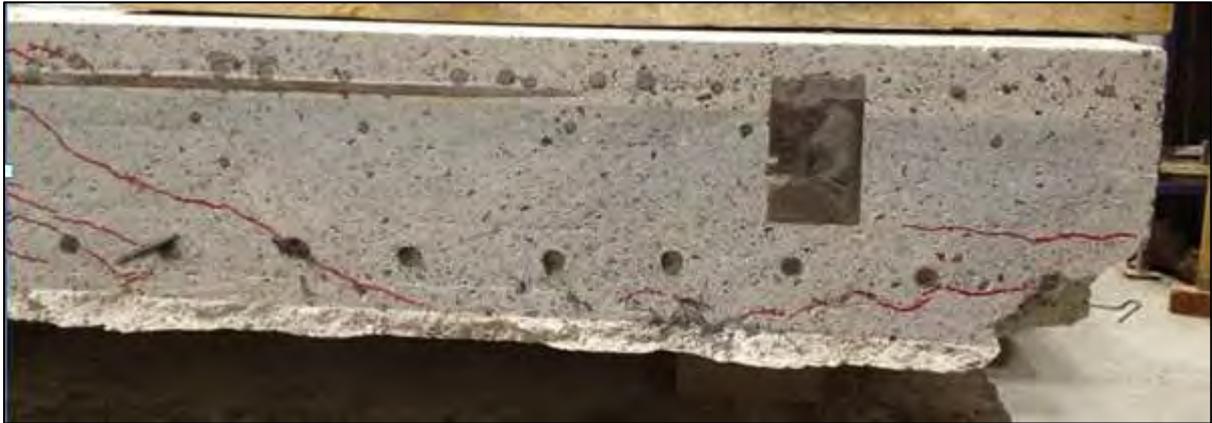
3. a) Risse außerhalb des Bruchkegels – rechts

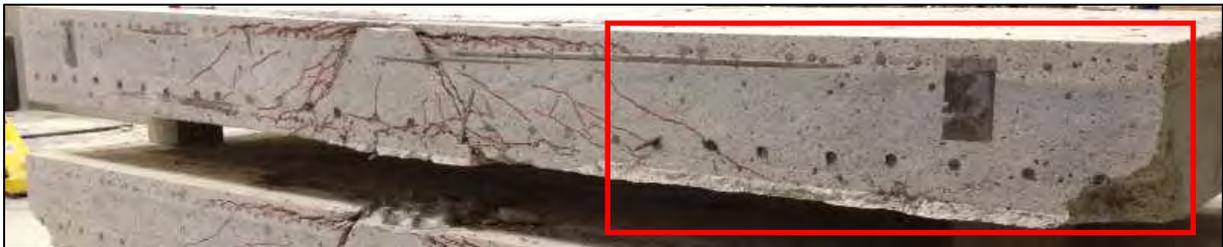
3. c) Lage des Ausschnittes rechts

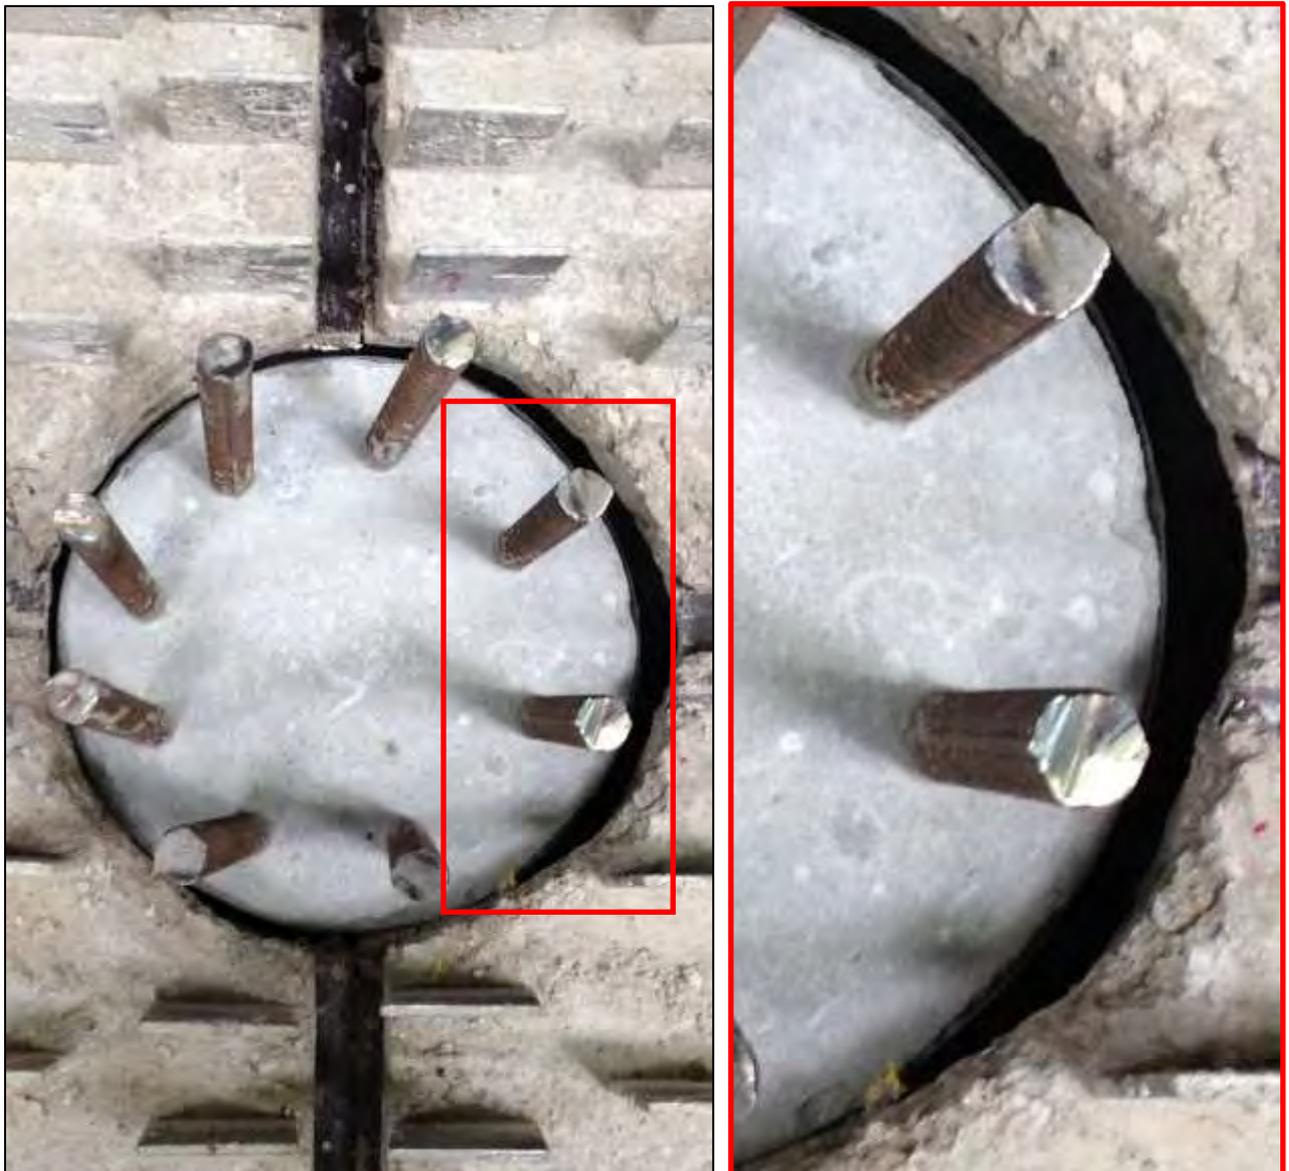
Planmäßige Fehllage - Fuge rechts von 2 [cm]

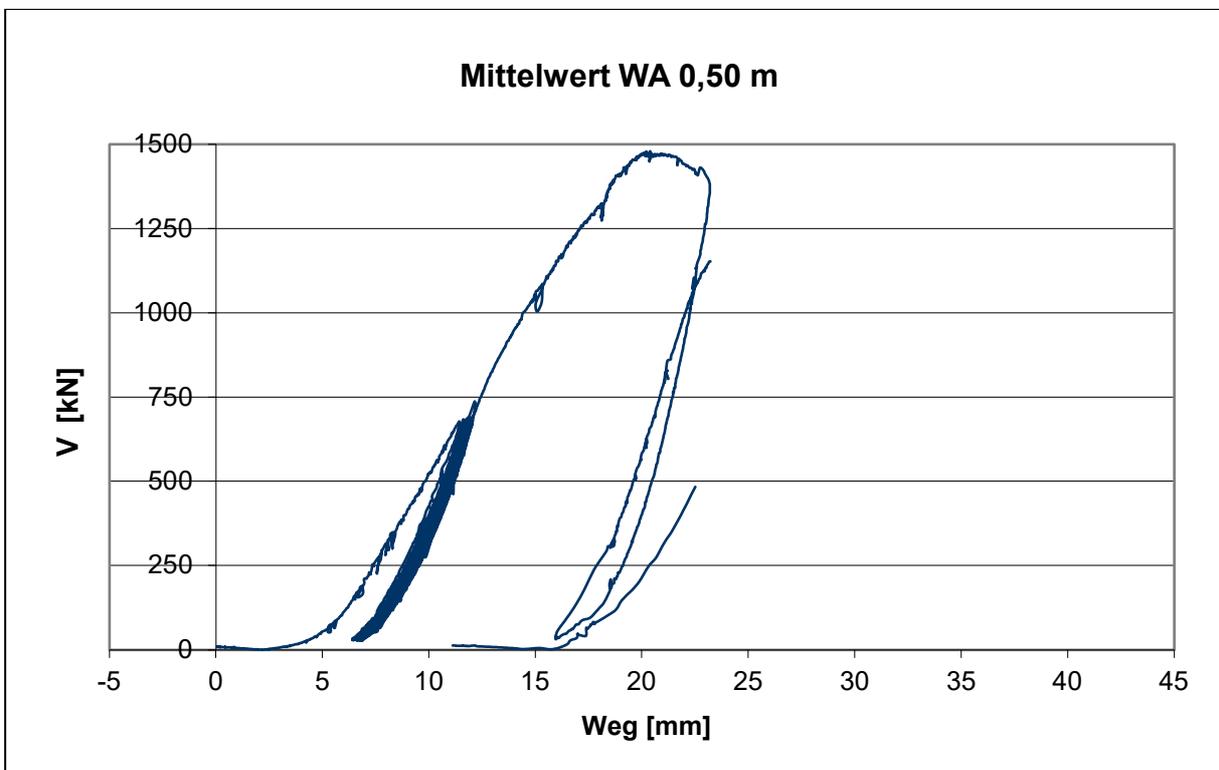
Mittelwert der Messstellen im Abstand von 1,08 [m] zur Stützenmitte

Mittelwert der Messstellen im Abstand von 0,50 [m] zur Stützenmitte

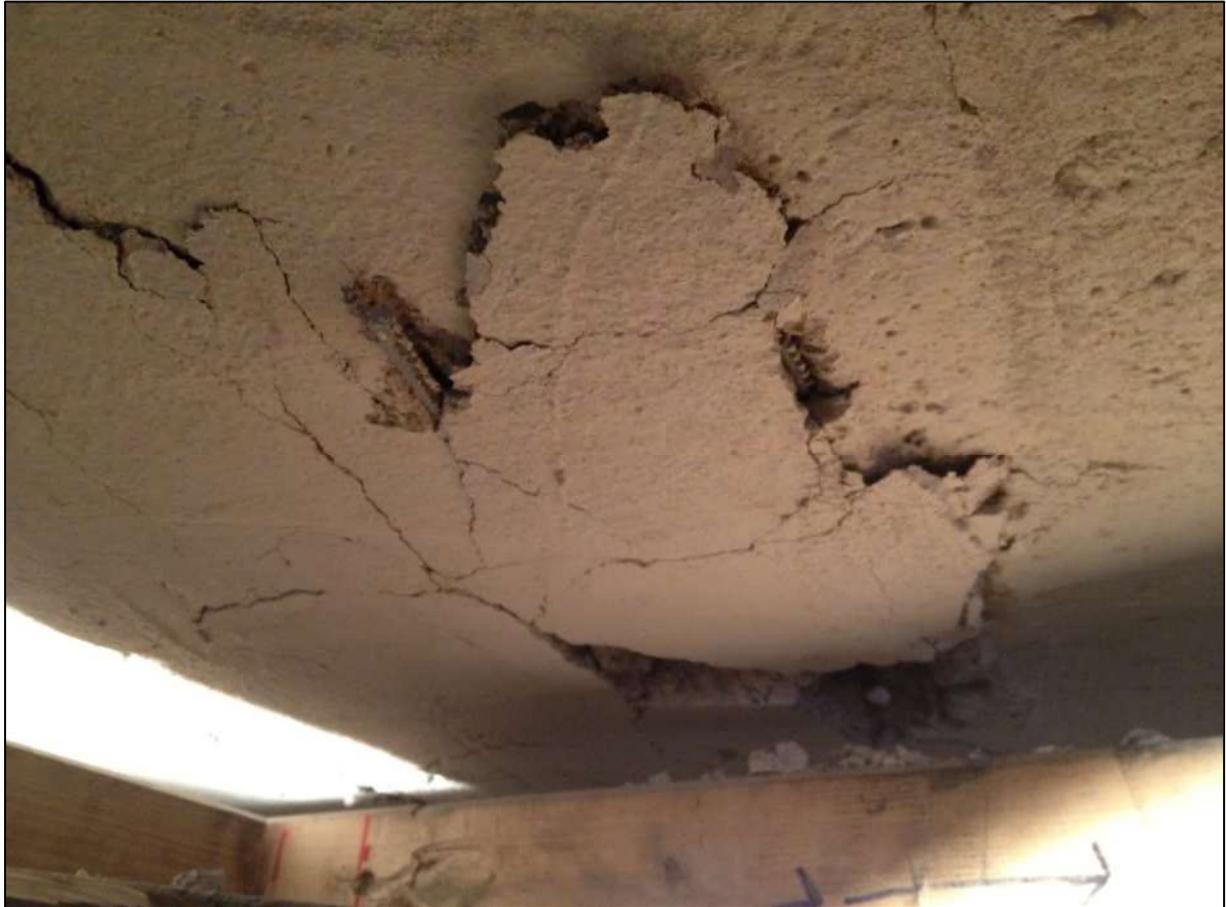
Rissbild unter der Platte

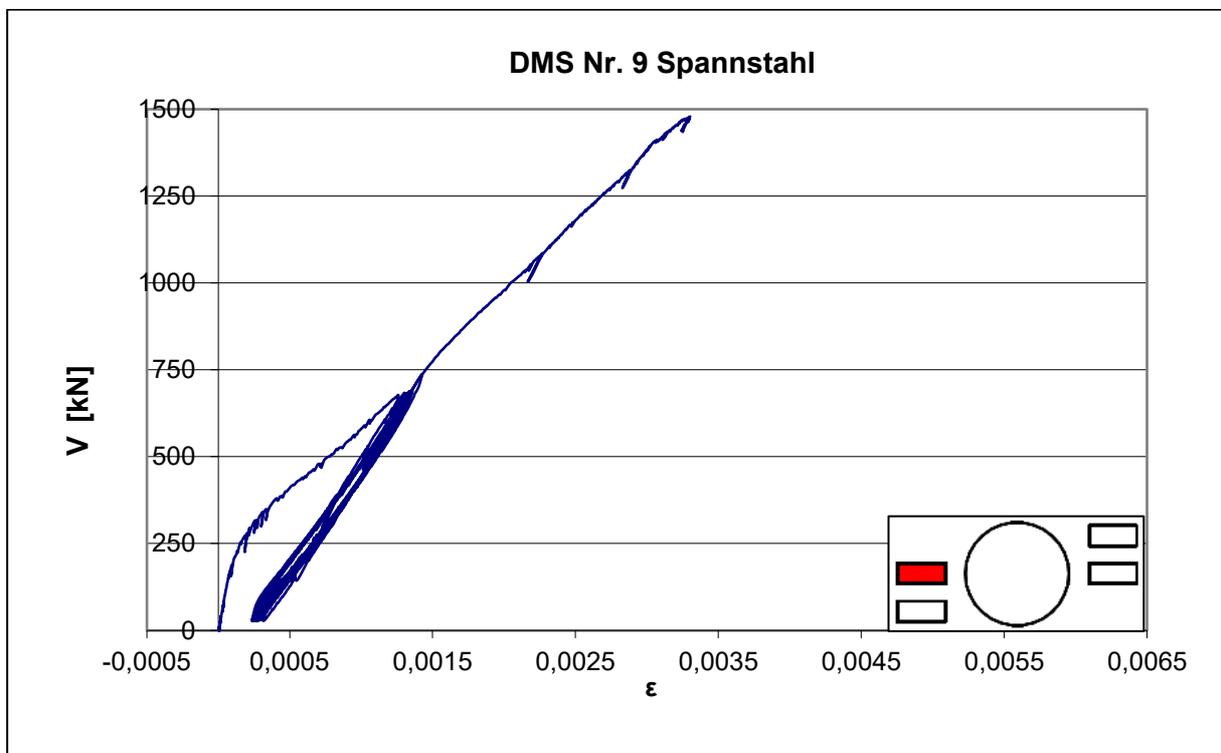
Dehnungsmessung Nr.9 Spann Stahl

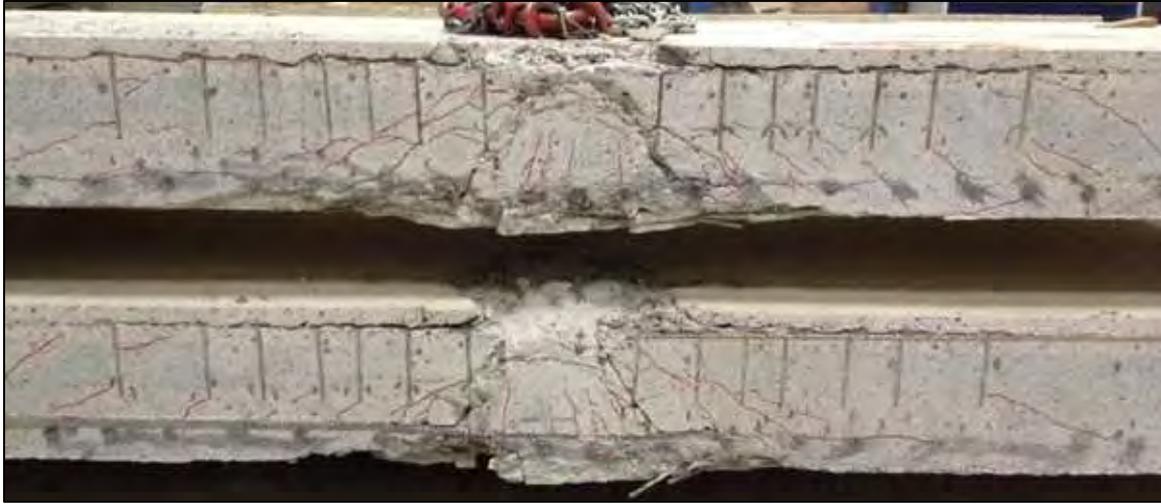
1. a) Lage der Bleche in den Schnittflächen

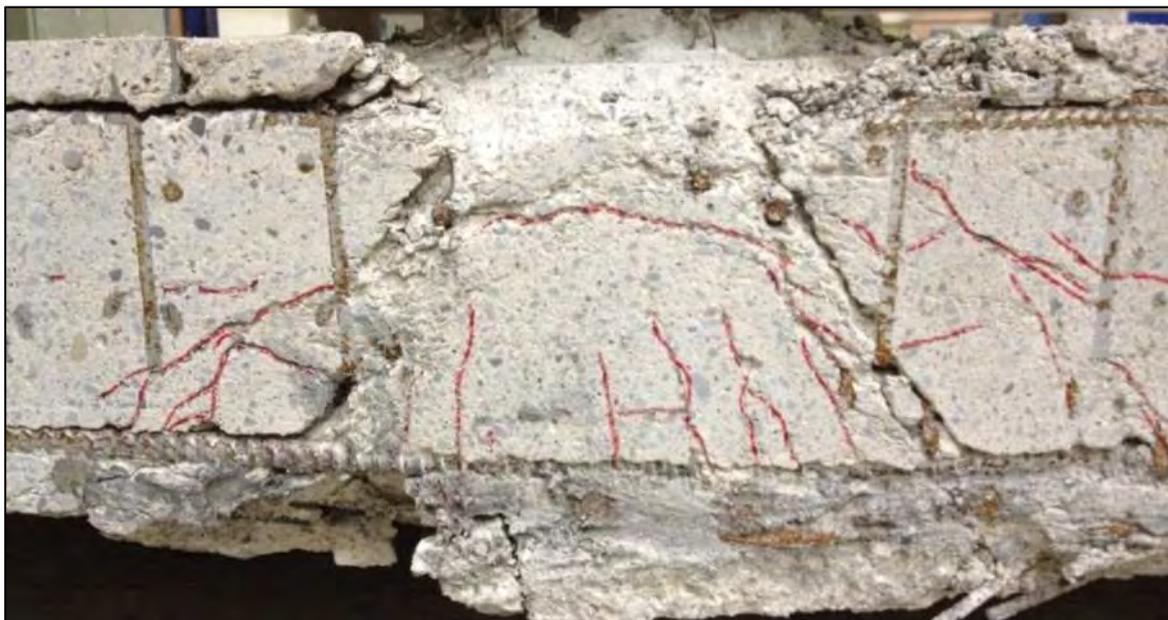
2. Bruchkegel - Detail

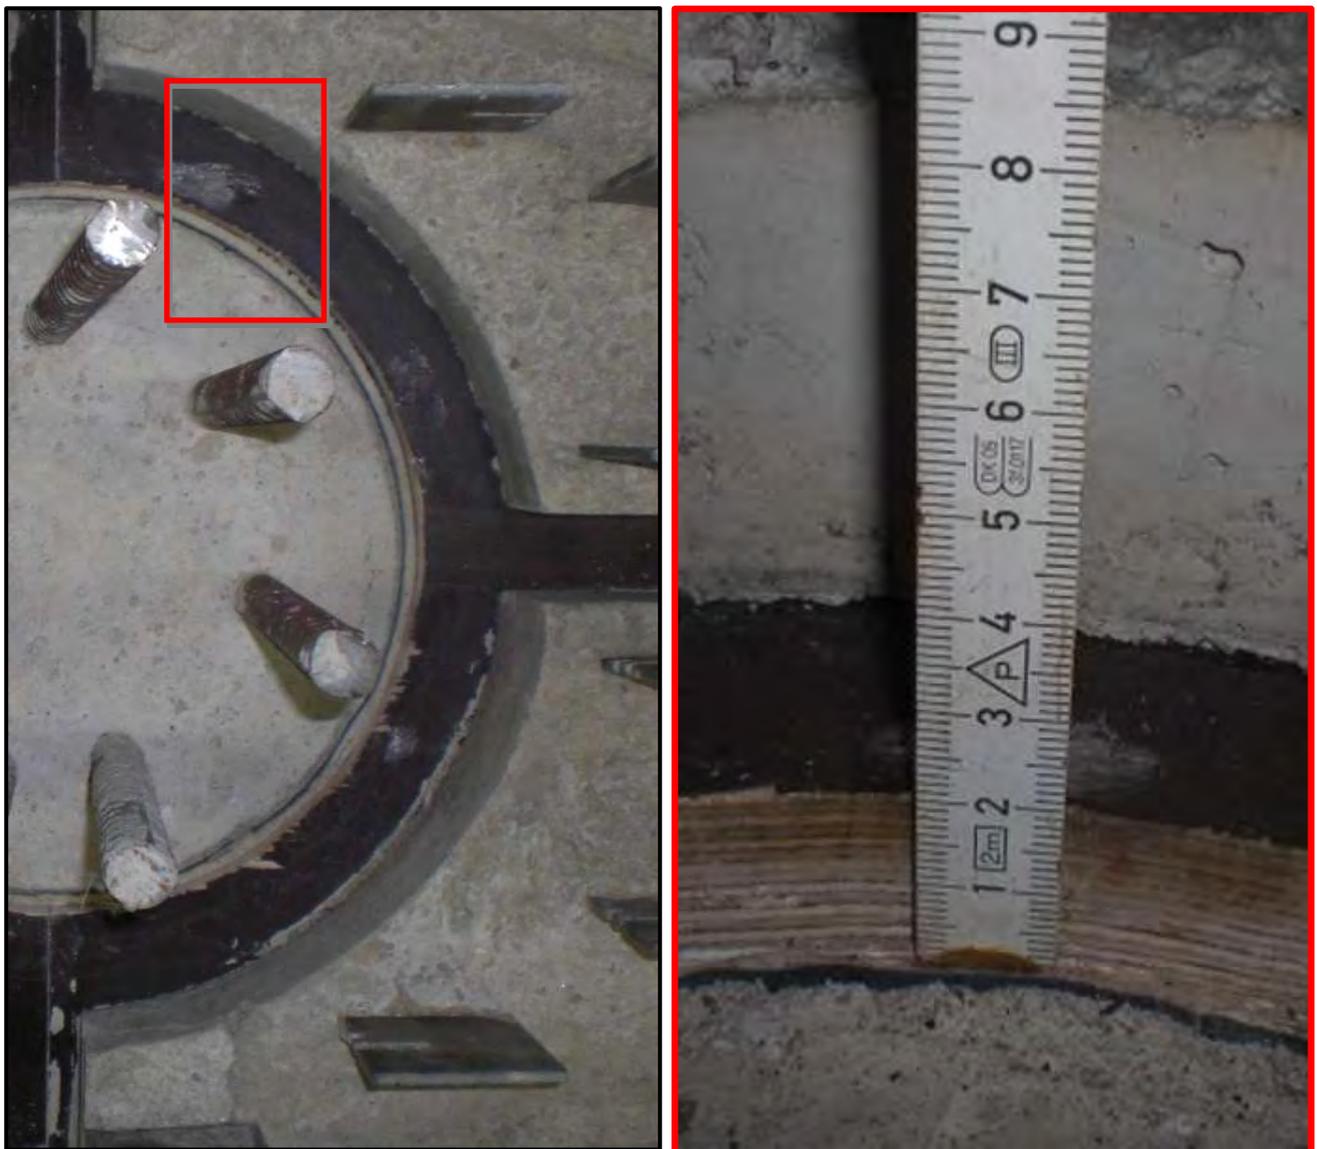
Planmäßige Fehllage – Stütze ist 20 [mm] unterhalb der Plattenunterkante betoniert

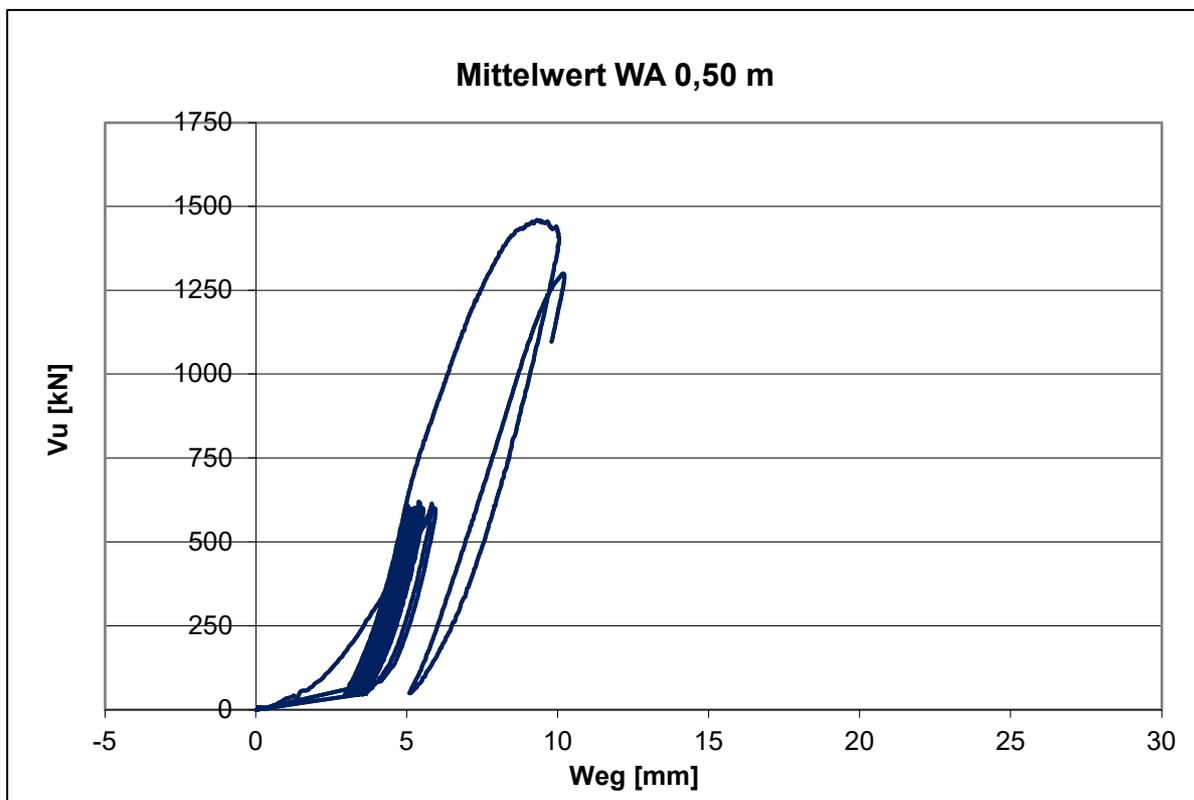
Mittelwert der Messstellen im Abstand von 1,08 [m] zur Stützenmitte

Mittelwert der Messstellen im Abstand von 0,50 [m] zur Stützenmitte

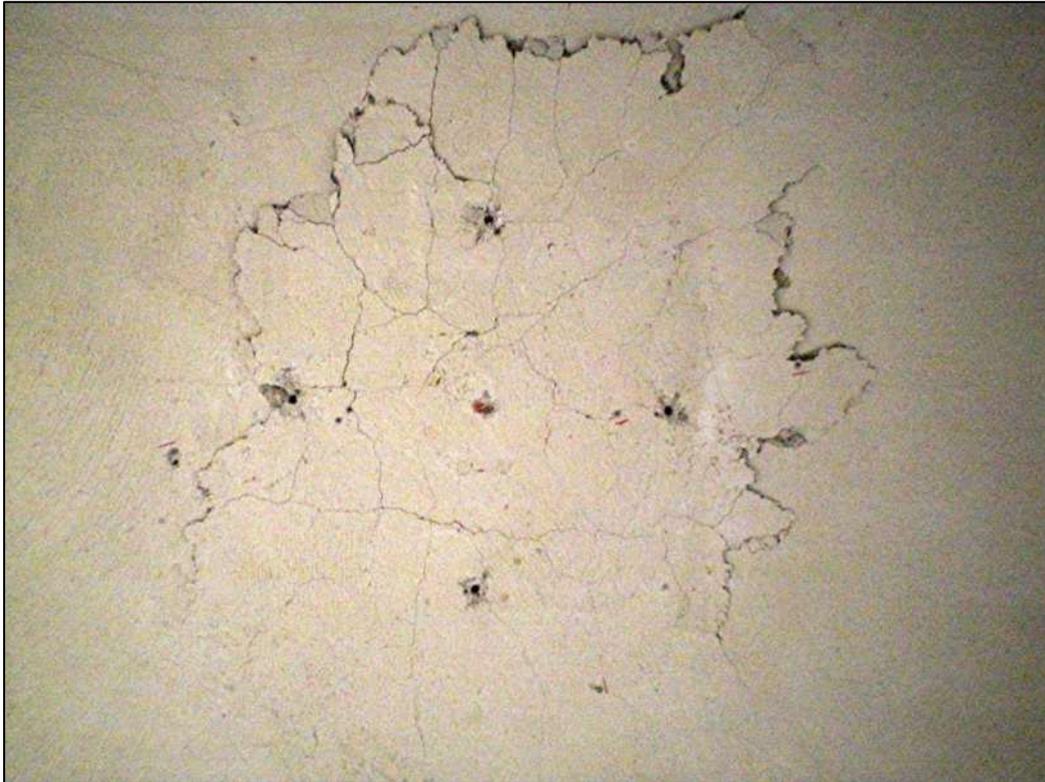
Rissbild unter der Platte

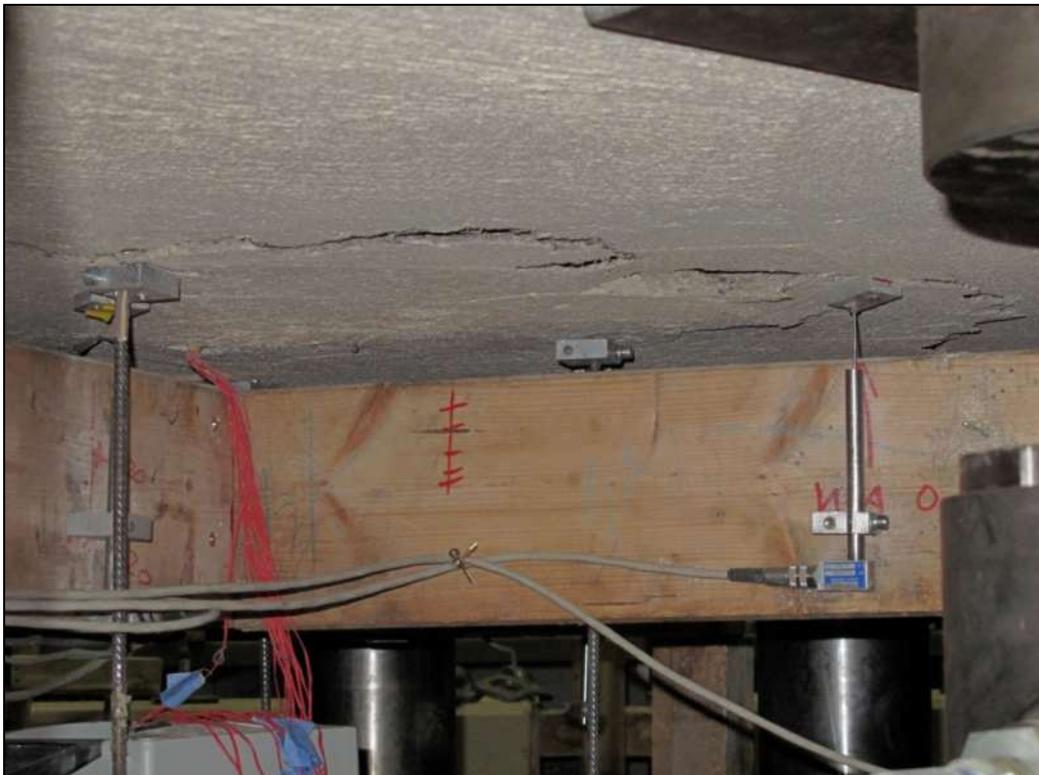
Rissbild im eingebauten Zustand

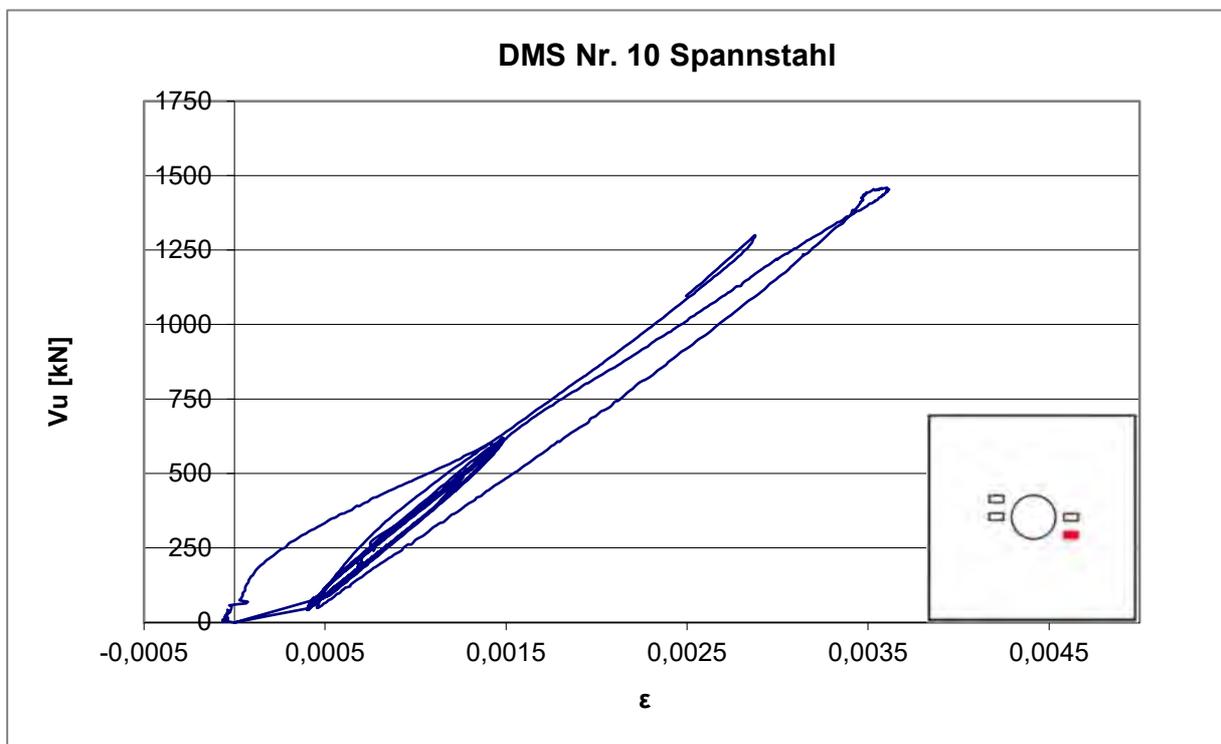
Dehnungsmessung Nr. 10 Spann Stahl

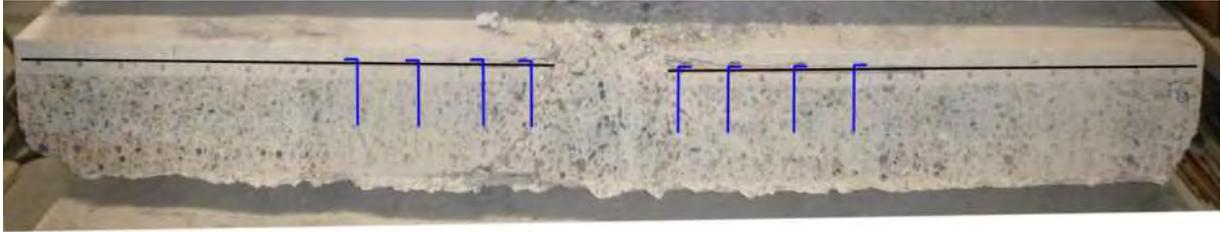
1. a) Lage der Bleche in den Schnittflächen

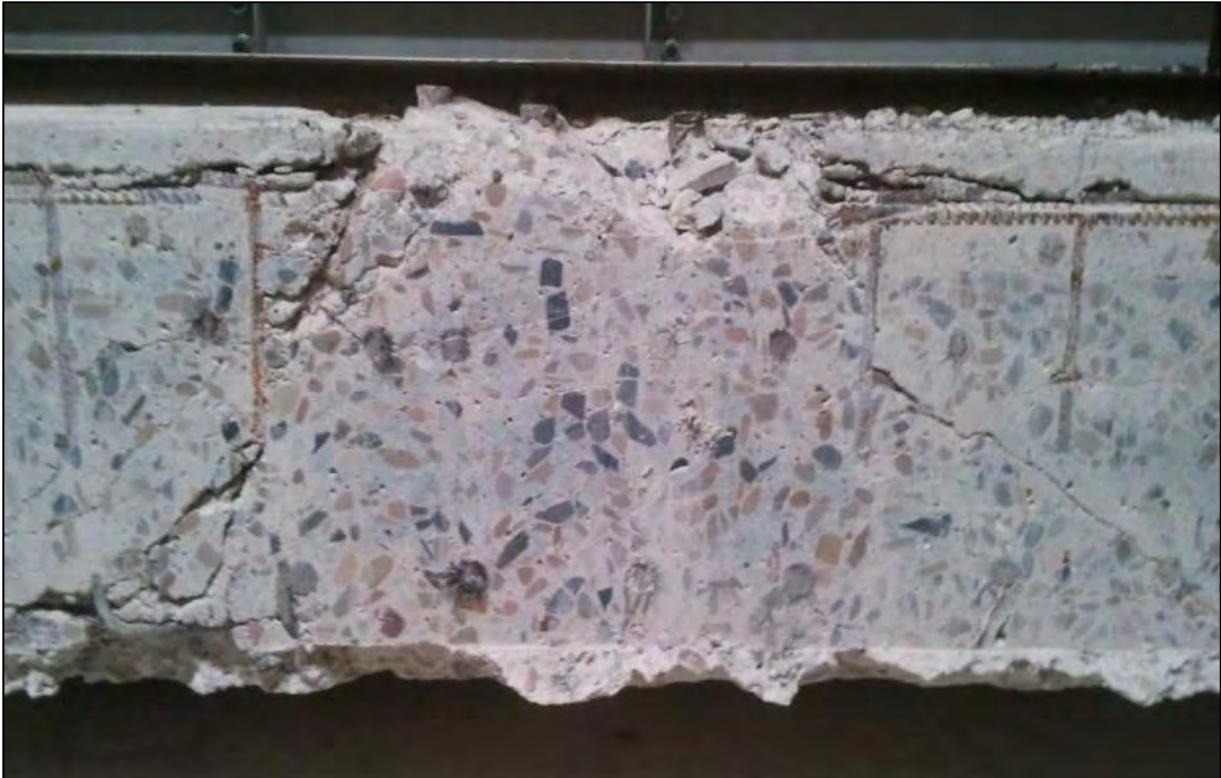
2. a) Bruchkegel - Detail

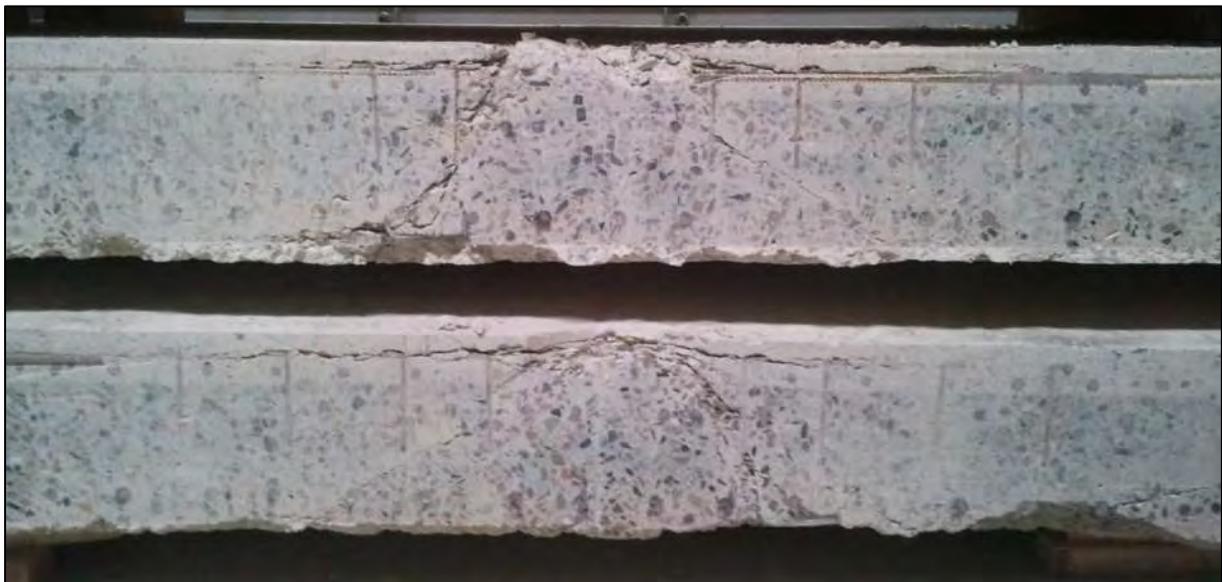
2. b) Schnittflächen innerhalb des kritischen Rundschnitts - Detail

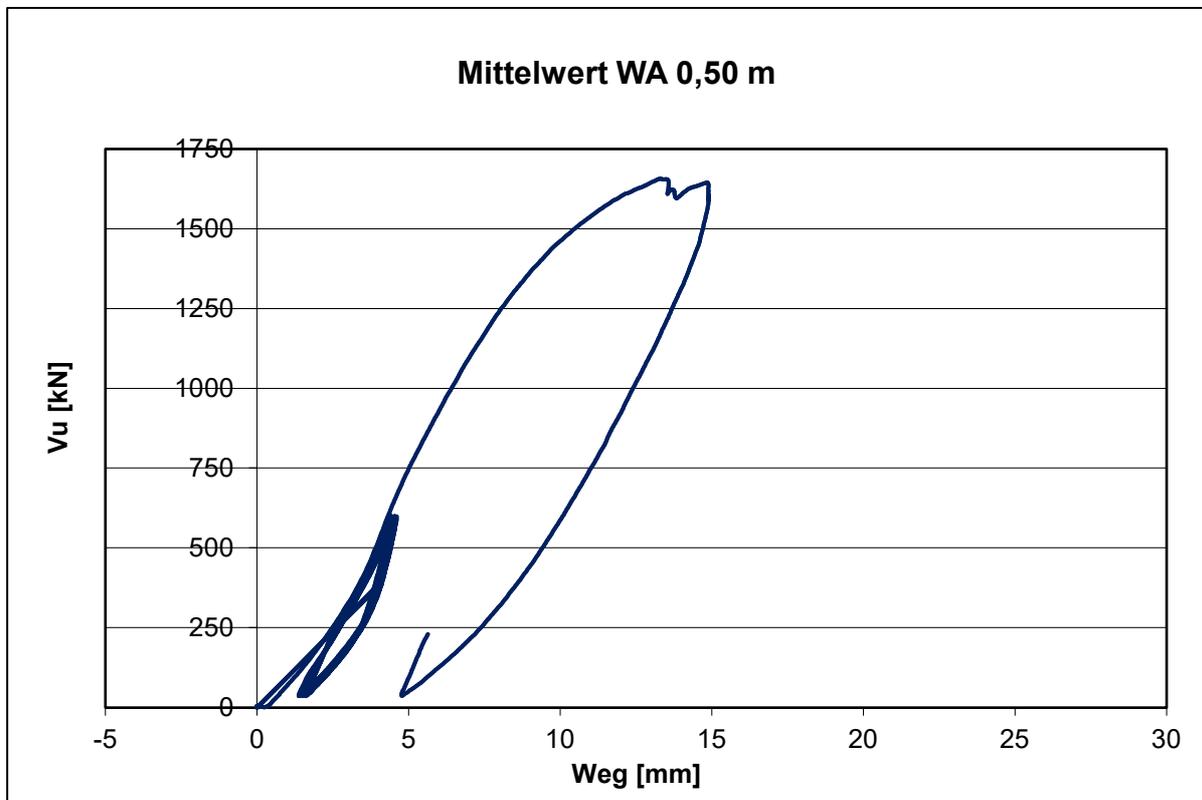
Mittelwert der Messstellen im Abstand von 1,08 m zur Stützenmitte

Mittelwert der Messstellen im Abstand von 0,50 m zur Stützenmitte

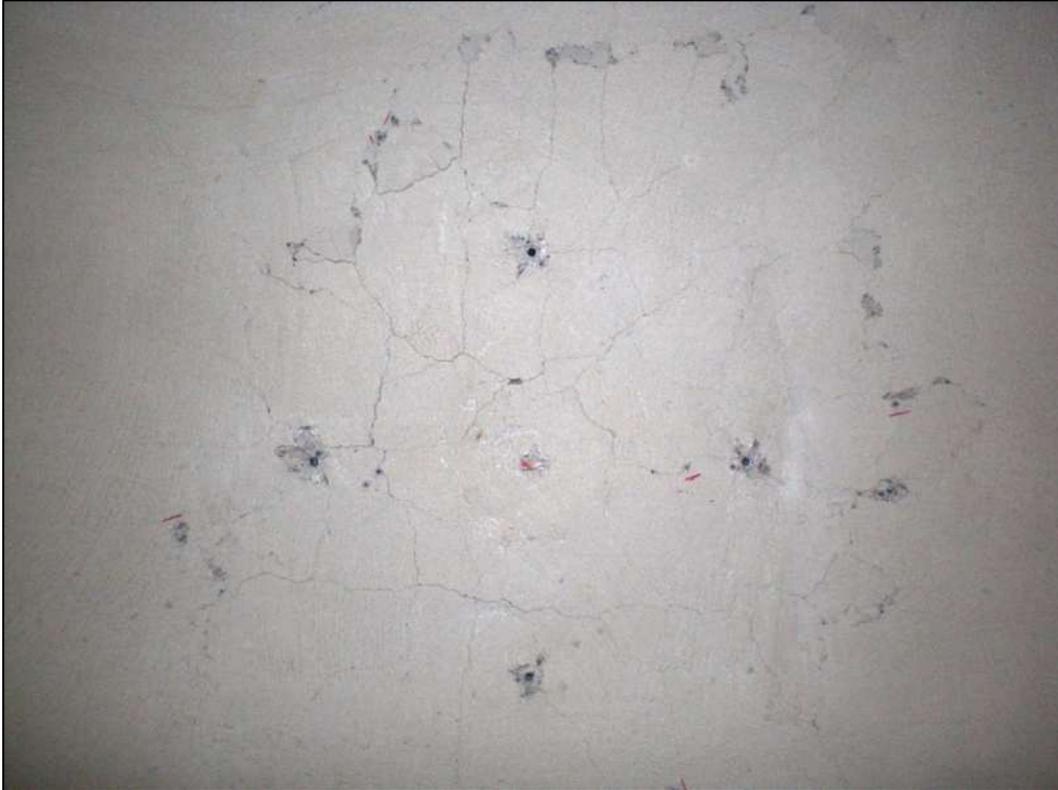
Rissbild unter der Platte
