TECHNISCHE HOCHSCHULE MITTELHESSEN

**Fachbericht 13**

**Untersuchung von  
Druckfugen und  
Fehllagen im  
Durchstanzbereich  
von Halbfertig-  
teildecken mit  
L- Blechen**

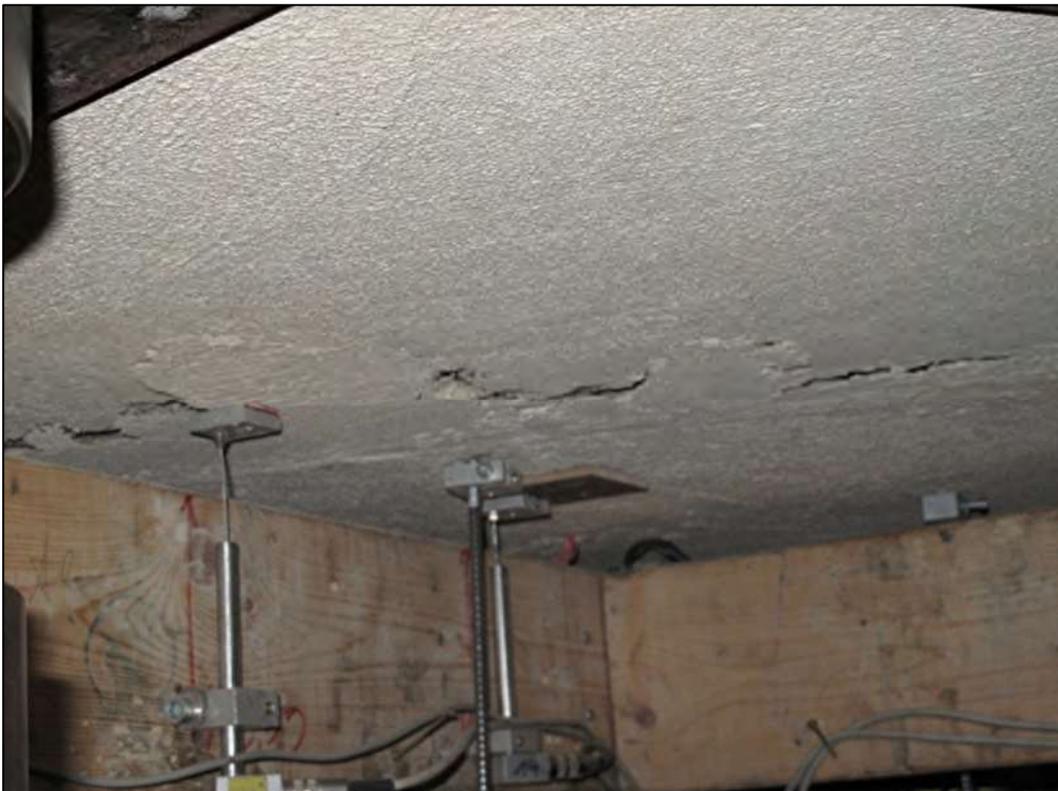
Rissbild im eingebauten Zustand

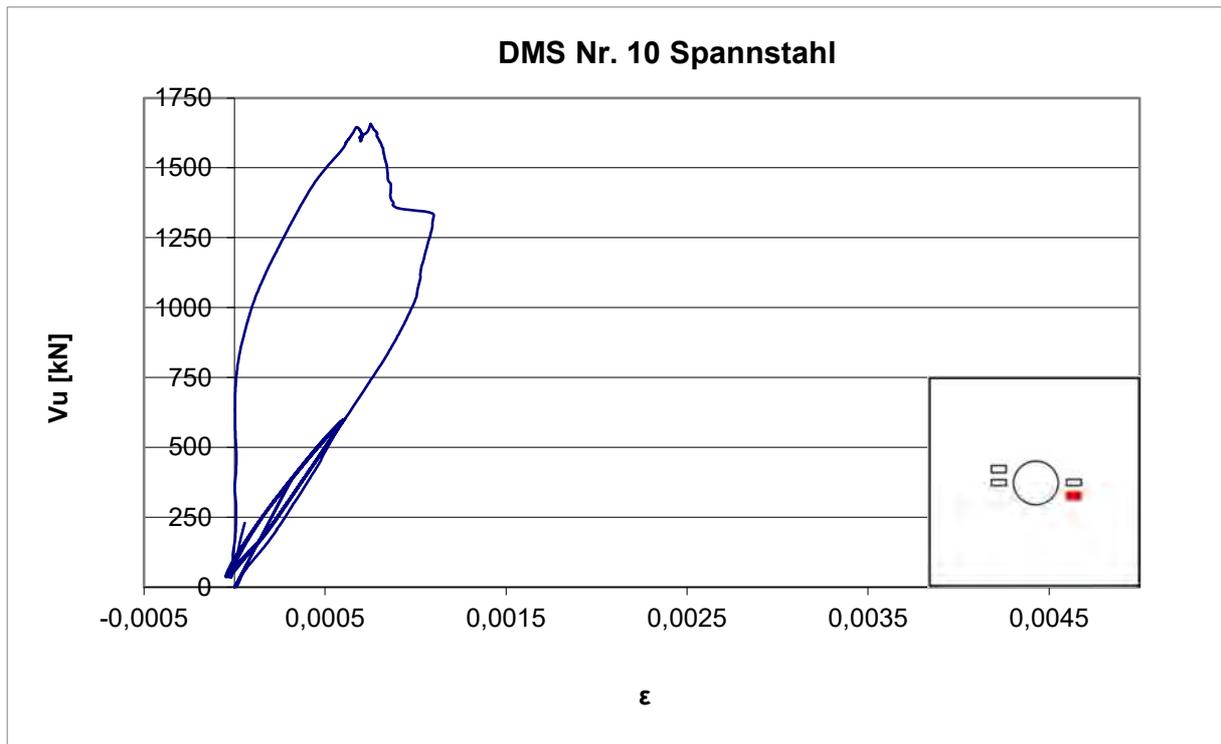
Dehnungsmessung Nr. 10 Spann Stahl

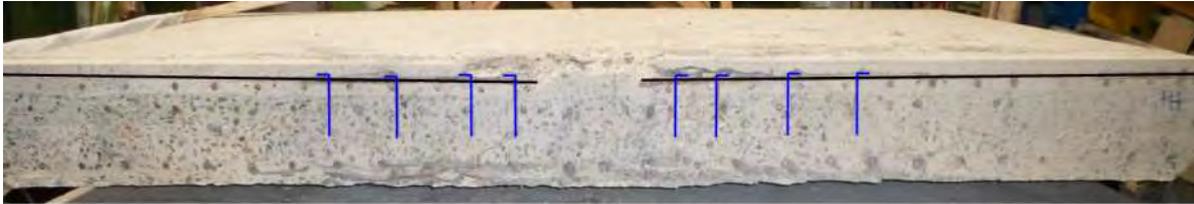
1. a) Lage der Bleche in der Schnittfläche

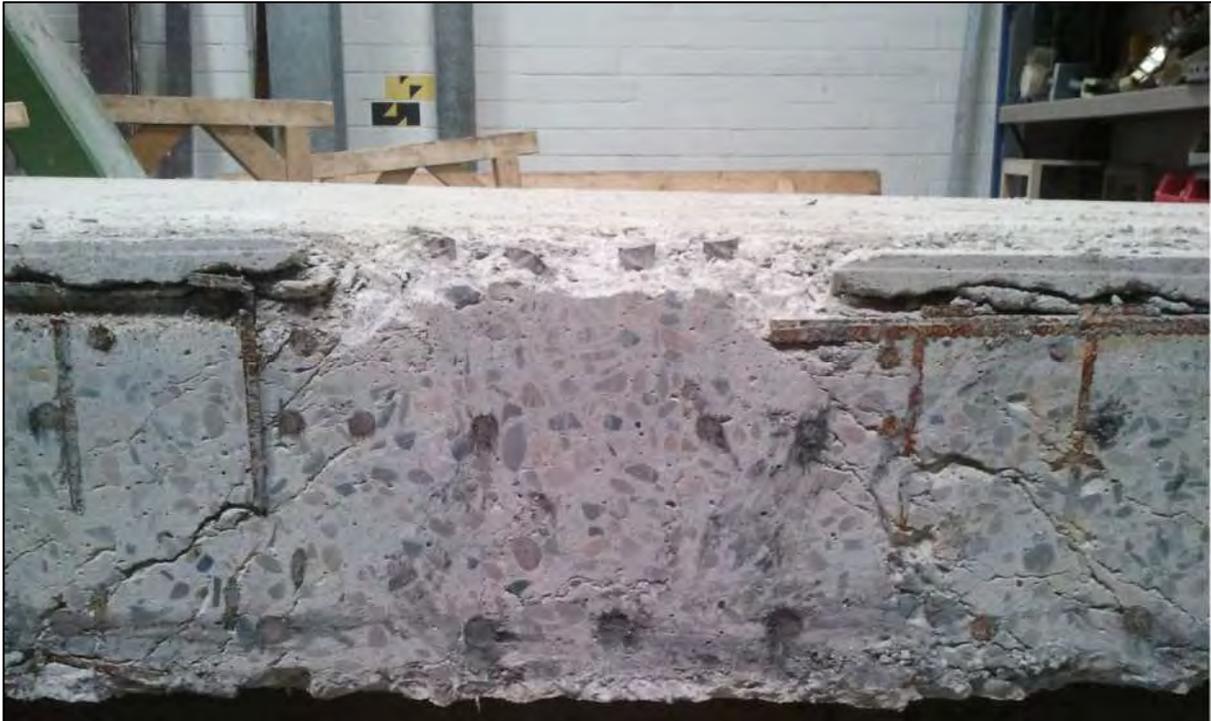
2. a) Bruchkegel - Detail

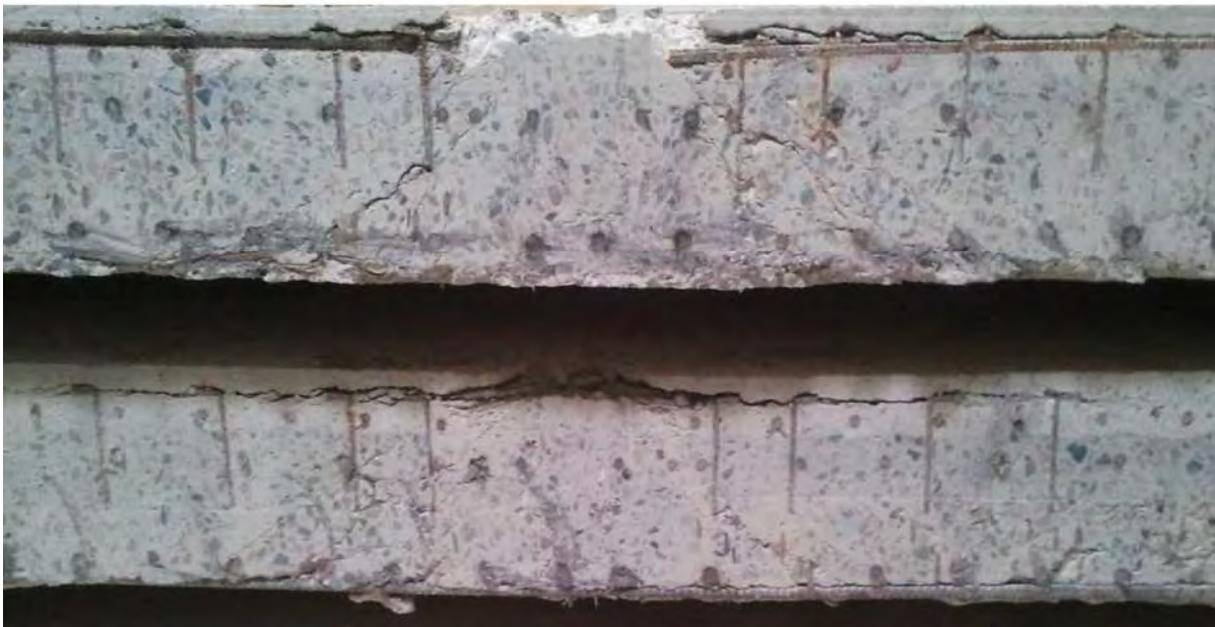
2. a) Schnittflächen innerhalb des kritischen Rundschnitts - Detail

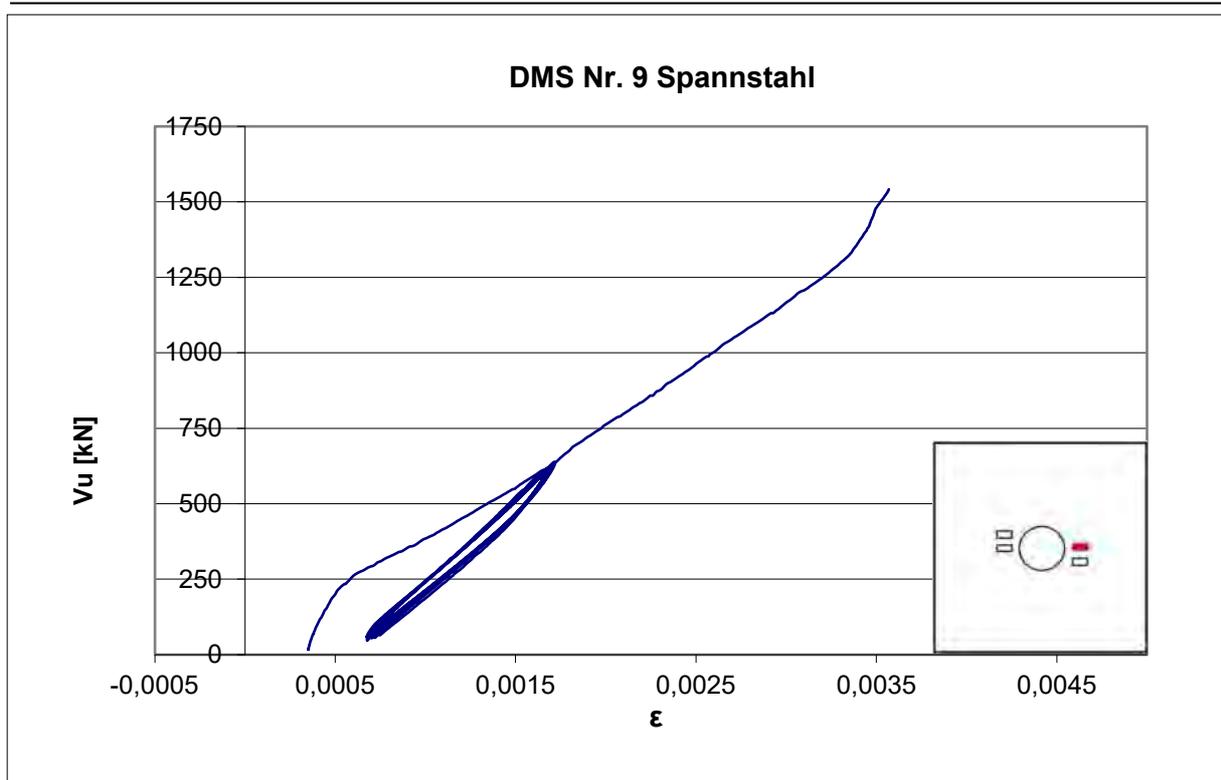
Dehnungsmessung Nr. 9 Spann Stahl

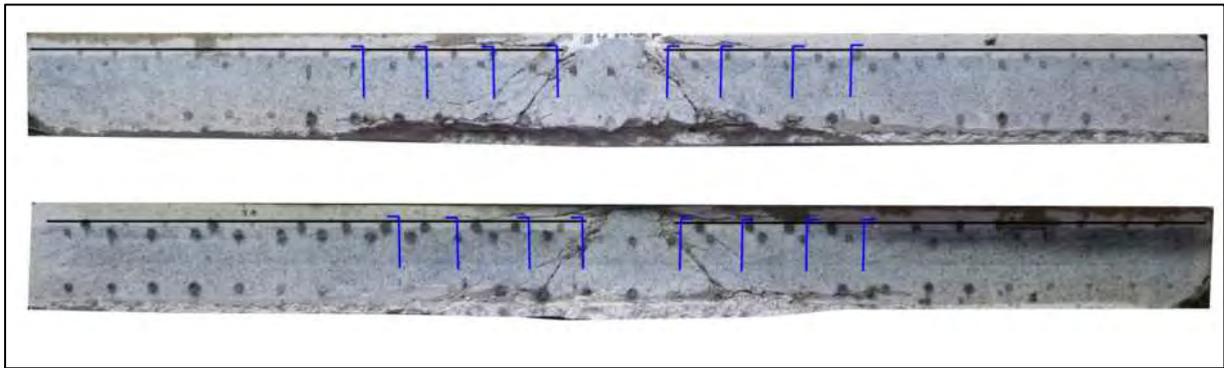
1. a) Lage der Bleche in den Schnittflächen

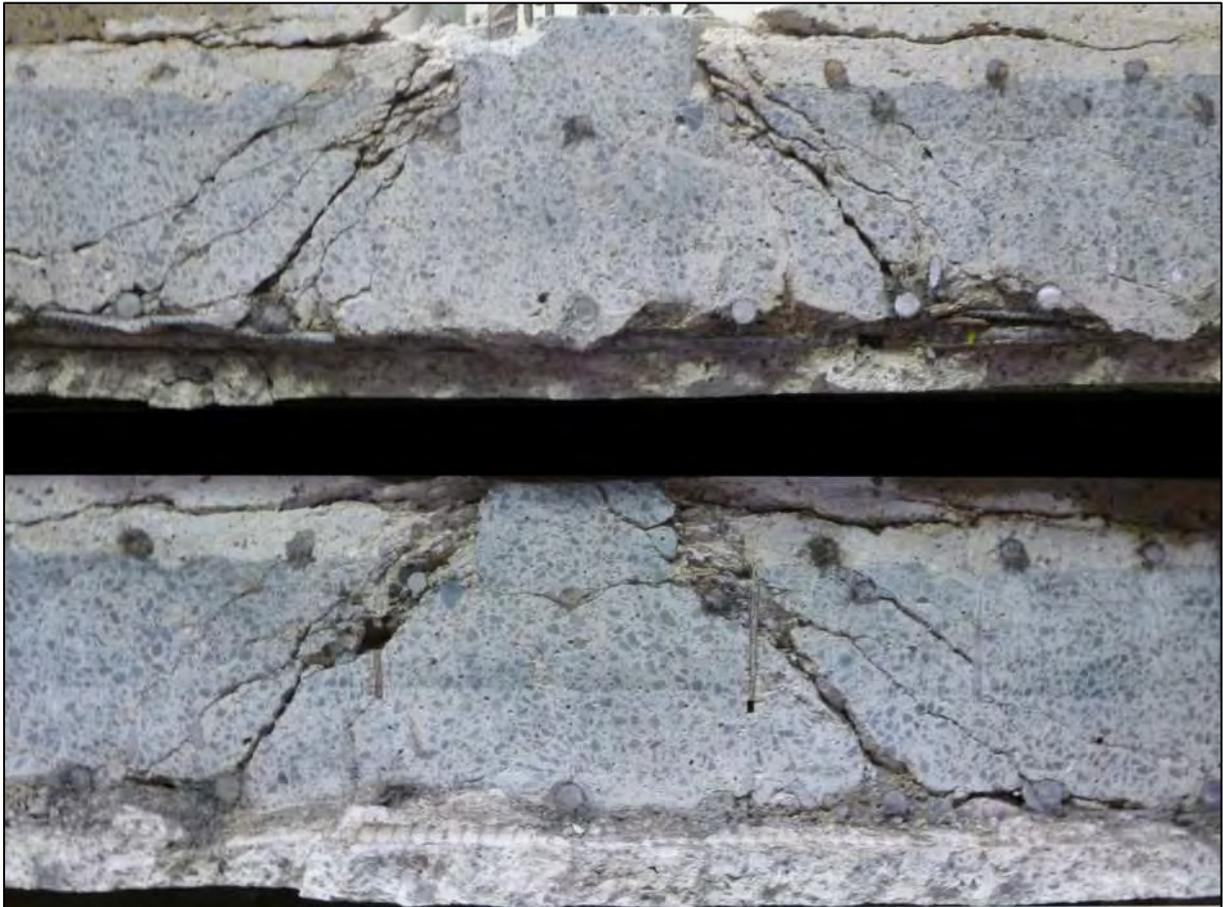
2. a) Bruchkegel - Detail

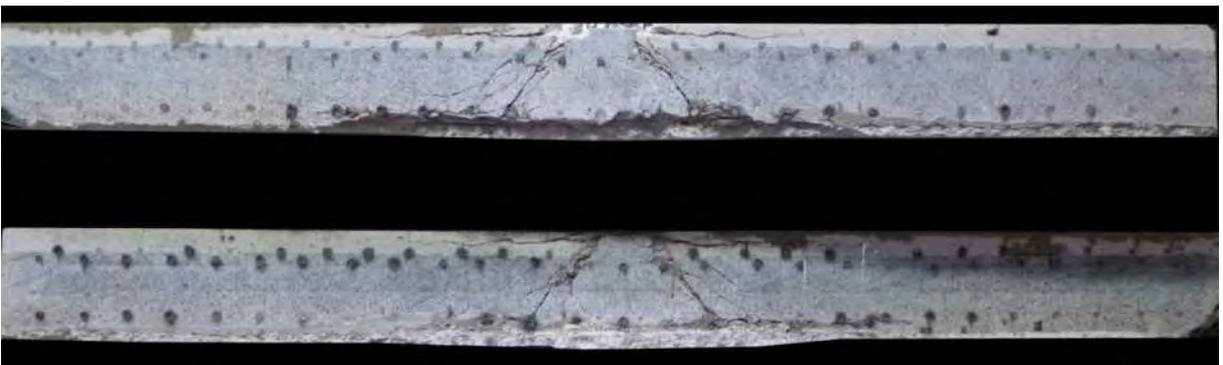
2. a) Schnittflächen - Detail

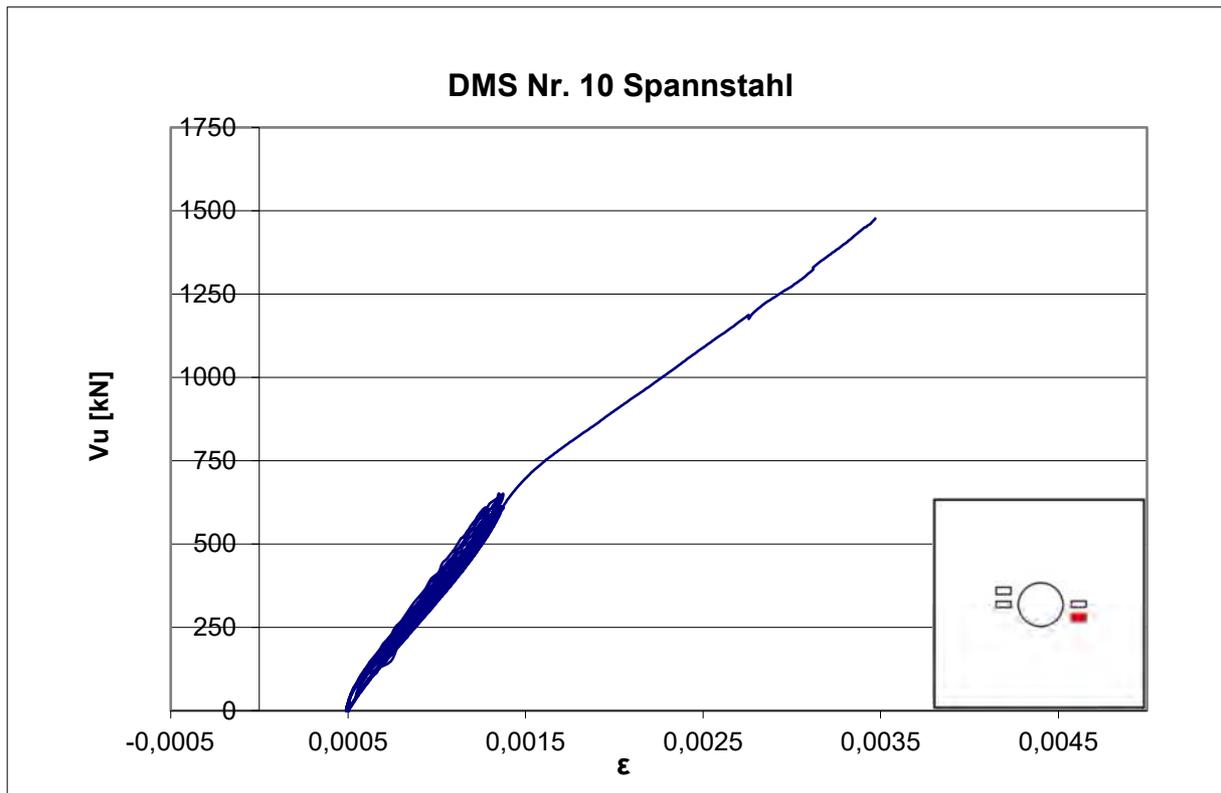
Dehnungsmessung Nr. 10 Spann Stahl

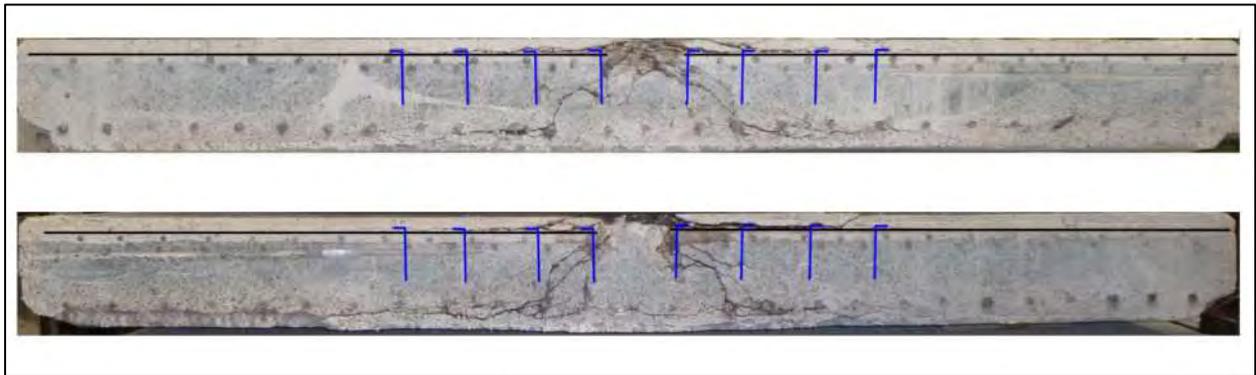
1. a) Lage der Bleche in den Schnittflächen

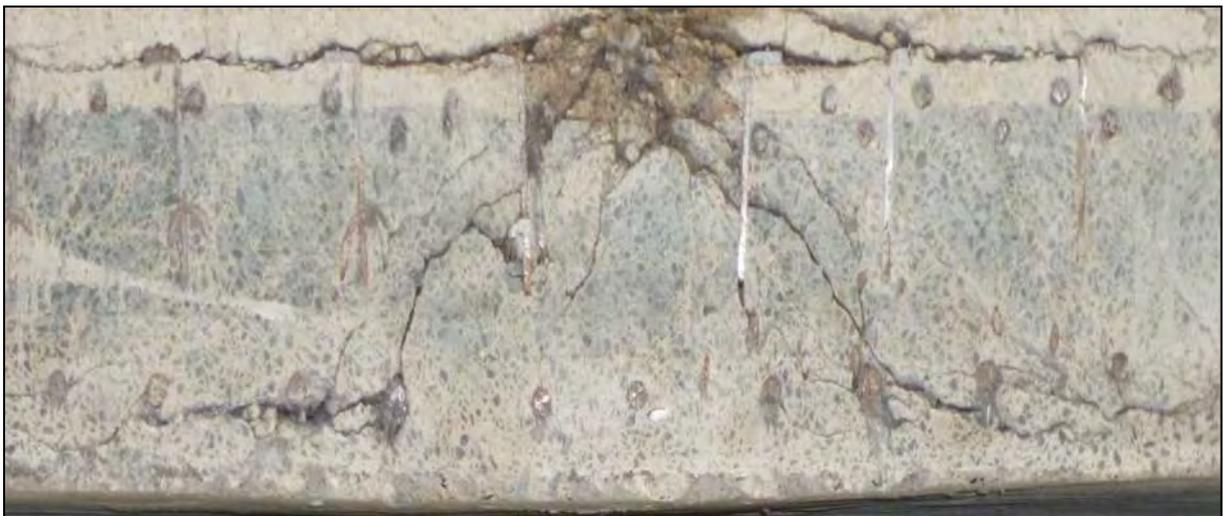
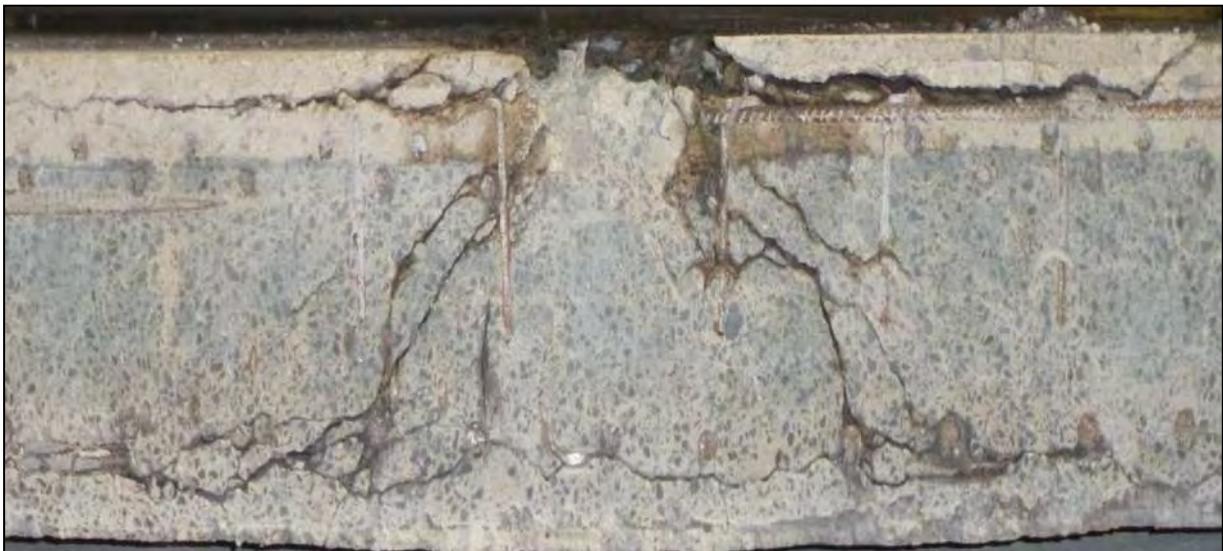
2. a) Bruchkegel - Detail
